## **BYGNINGSUNDERSØGELSE**

### **FOR ØSTRE HAVN I SVENDBORG**

**RAMBØLL DANMARK A/S**

**JUNI 2025**

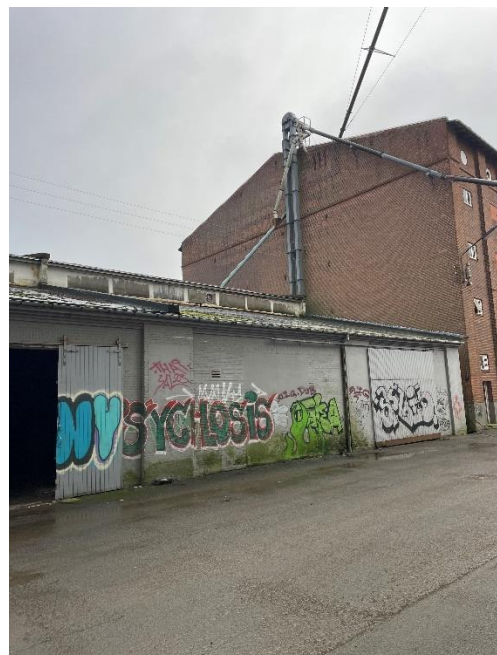
Facader er generelt meget "udsmykket" med graffiti.  
Oprindelig (oversigtsfoto fra 1956) er udvendige facader malede overflader.

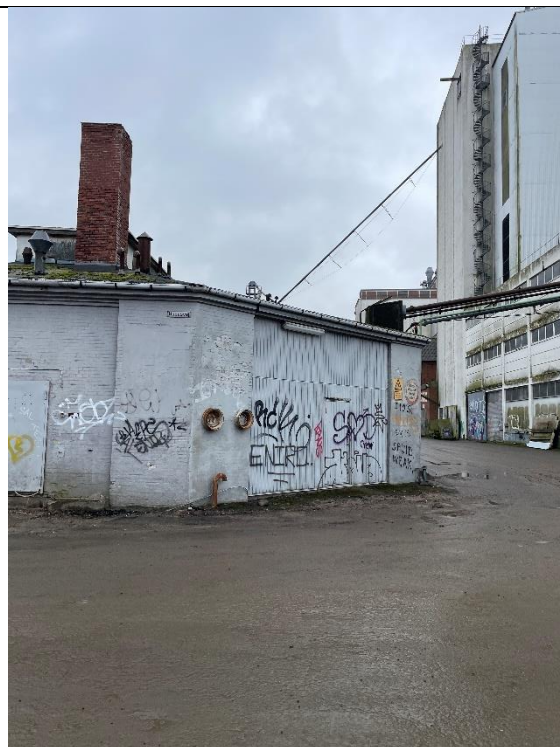
Facader i originalt murværk. Der forefindes en del revner/ skader, som ved bevaring skal udbedres.  
Malede overflader – sandsynligvis maling med indhold af bly.

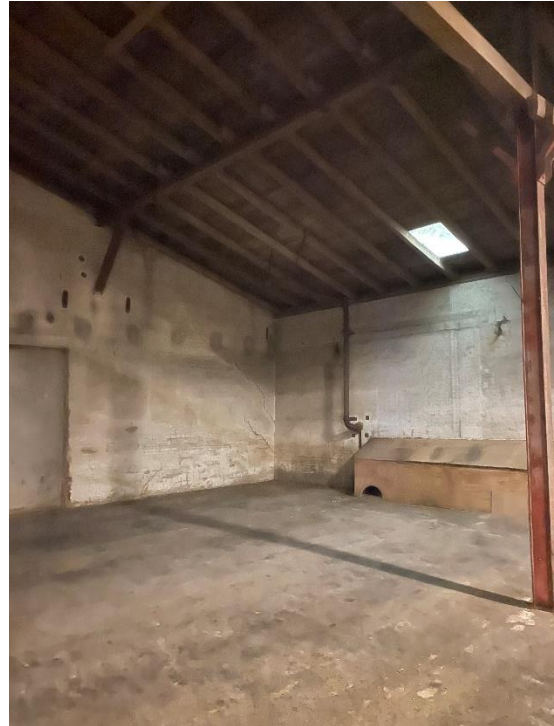
Stueetagen i sin tid anvendt til oplag af korn.  
Uisolerede betongulve/ terrændæk.  
Skadede og slidte overflader.

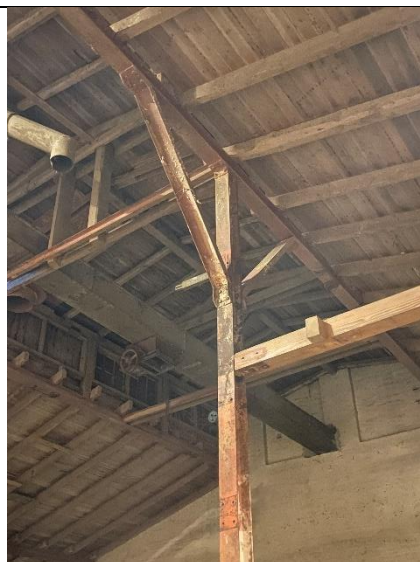
Indvendige stålkonstruktioner ses i ok tilstand. Mange steder belagt med overfladerust. Ikke kritisk.  
Stålkonstruktioner skal ved genanvendelse sandblæses og males (evt. brandmales).

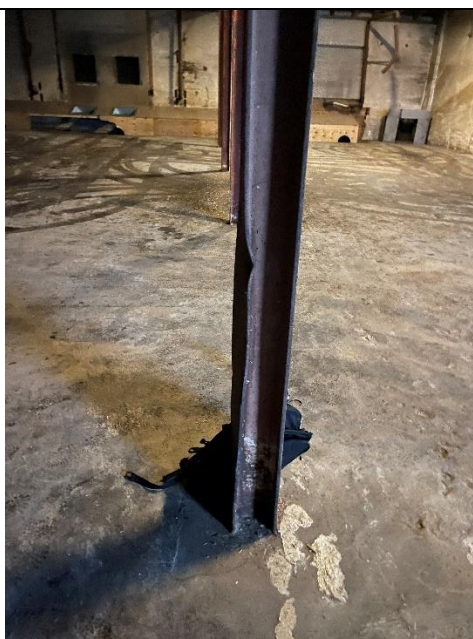
Enkelte skader på stålsøjler.  
Skal overveje eftervisning for påkørselslast alt efter eventuel fremtidig anvendelse.

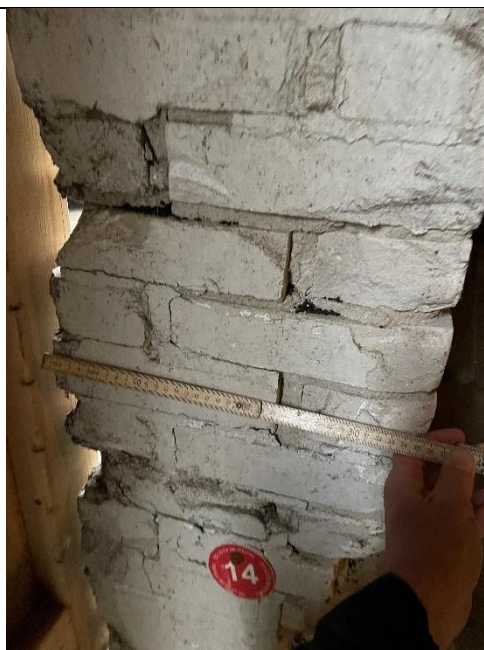
Murværk er de fleste steder 360 mm massivt murværk.  
Tværvægge er 480 mm massivt murværk.  
Mange reparationer er påkrævet.

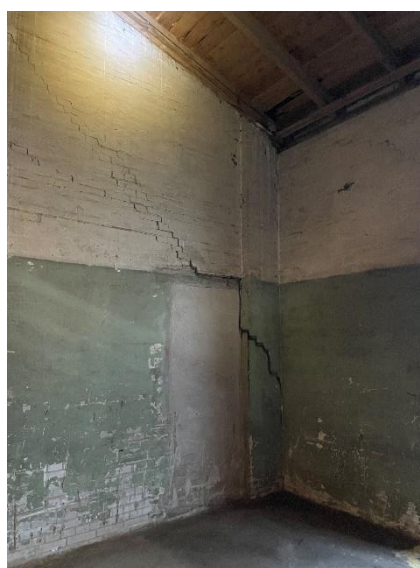
Der forefindes en del revner i murværk. Hvis murværk ønskes bevaret ved fremtidig anvendelse kræves en del udbedrende reparation af murværk ved udkradsning af revner, omfugning og ommuring af flere større felter/områder af facademurværk.

Murværket (facader) har en del skrån revner, som kræver ommuring ved genanvendelse. Revnerne er af større størrelser og kan ikke statisk medregnes ved genberegning af bygningerne i forbindelse med genanvendelse ved en ændret bygningsanvendelse.

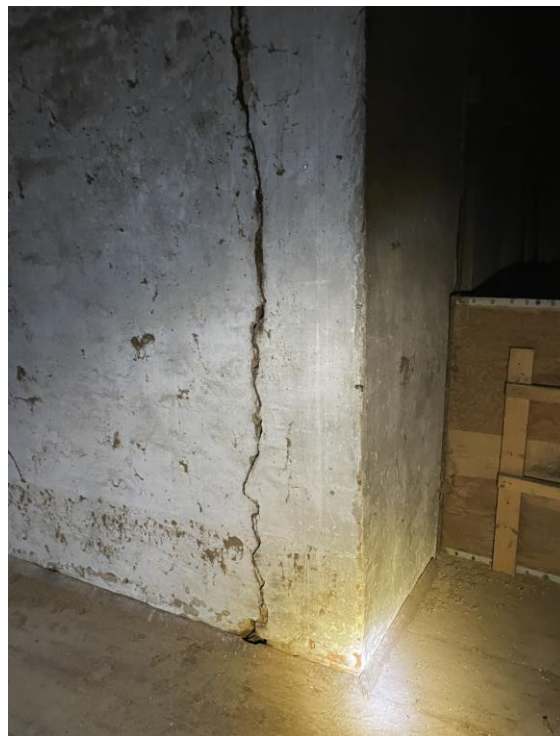
Foto af murværk mod trappeskakten. Der er en del revner i murværk/ facademurværk indvendigt.

Her ses en større revne i murværket mod trappeopgangen.

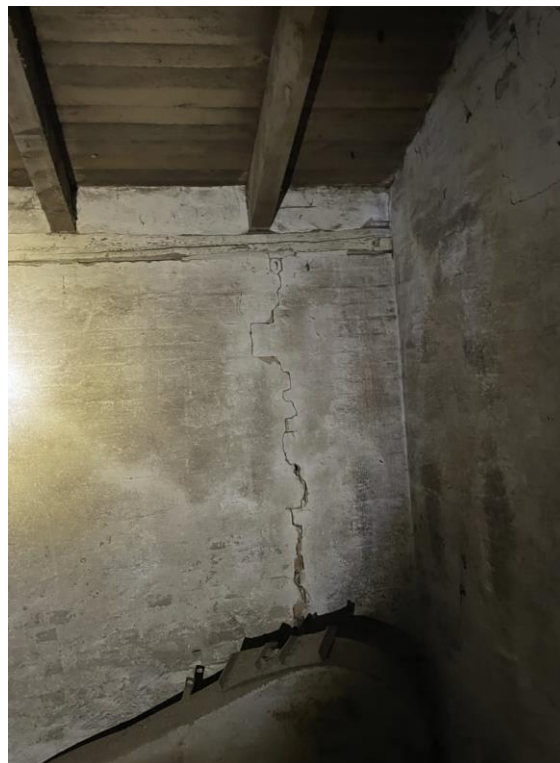
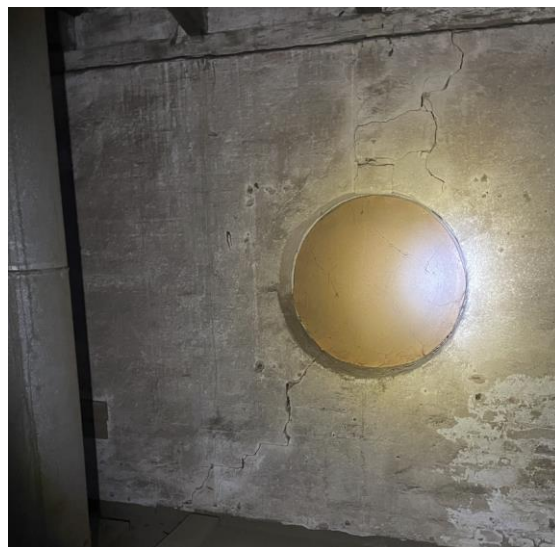
Foto ved facademurværk mod trappeskakten. Der er en del revner i murværk/ facademurværk indvendigt.

Revner som umiddelbart kan identificeres udvendigt. Revner som ved renovering/ ombygning skal udbedres ved partielle ommuringer/ reparation af fuger mv.

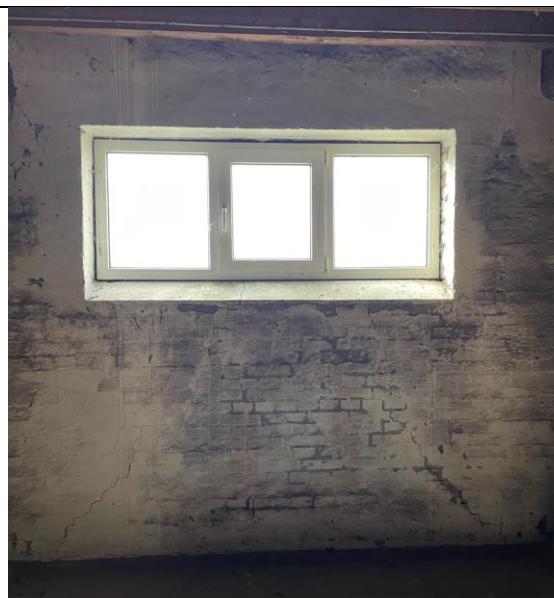
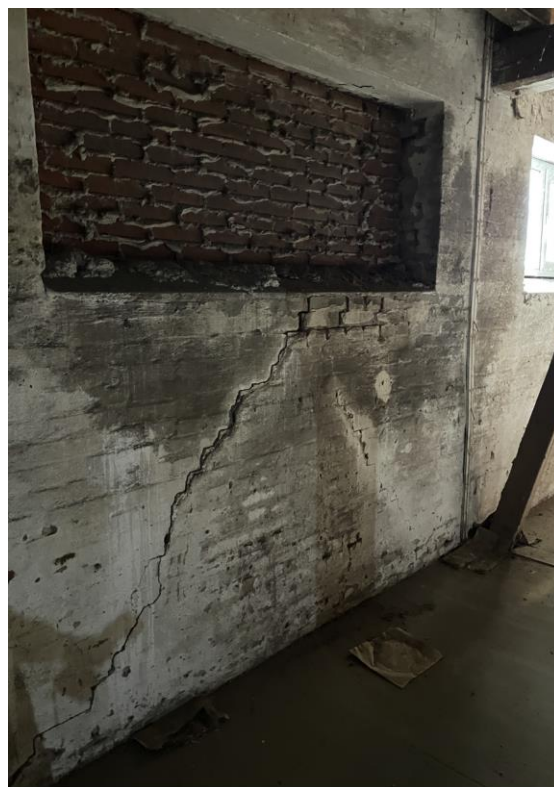
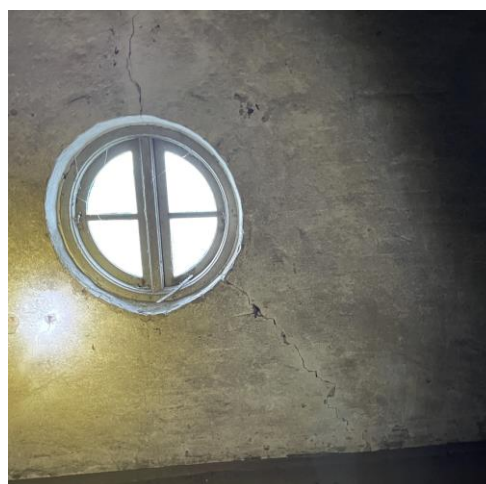
Diverse murværksrevner ved vinduer mv.

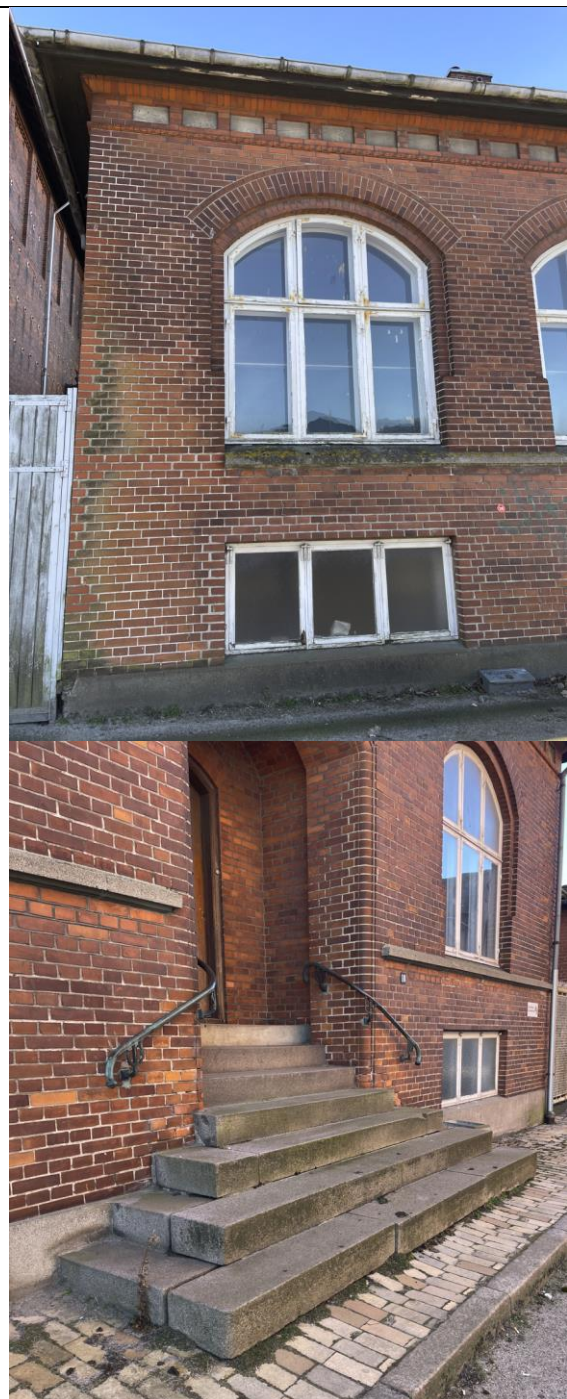
Pudsede sokler skal eftergå og repareres for revner, misfarvninger mv.

Trappestenen ved hovedindgangen skal ved genanvendelse ændres, da trappeforløbet ikke er ergonomisk forsvarligt.

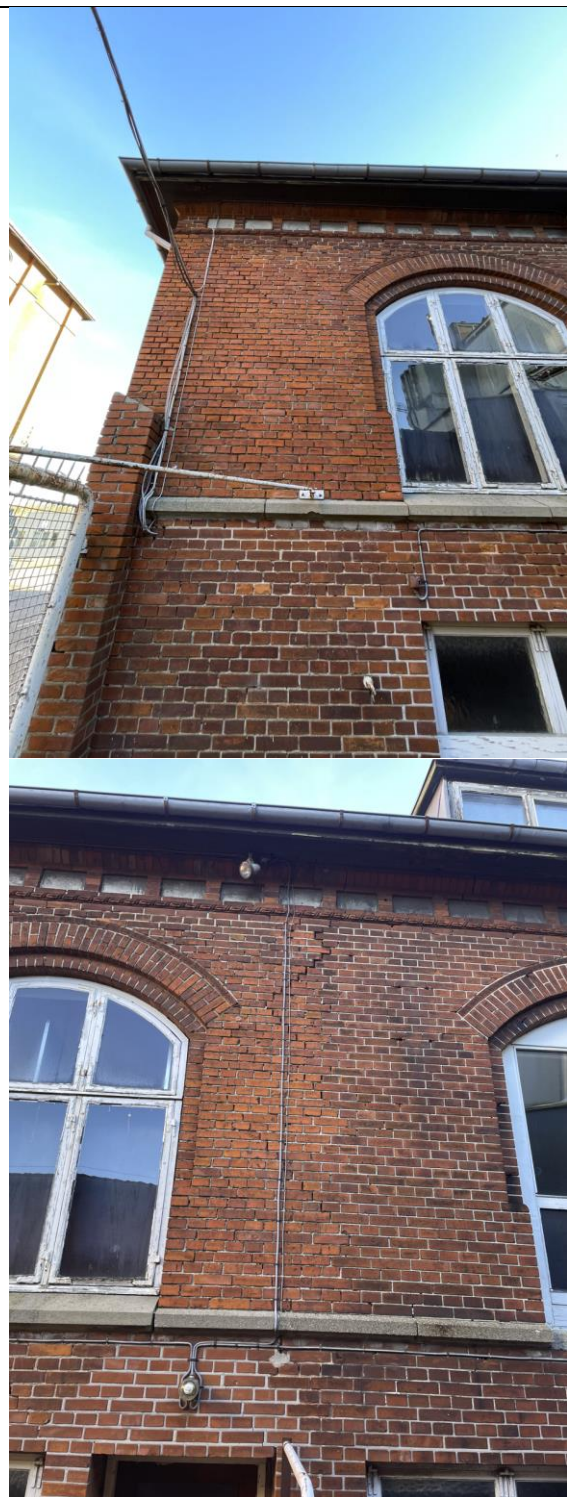
Partielle områder med mangelfulde murværksfuger. Generelt anbefales det at udkradse murværket og omfuge.

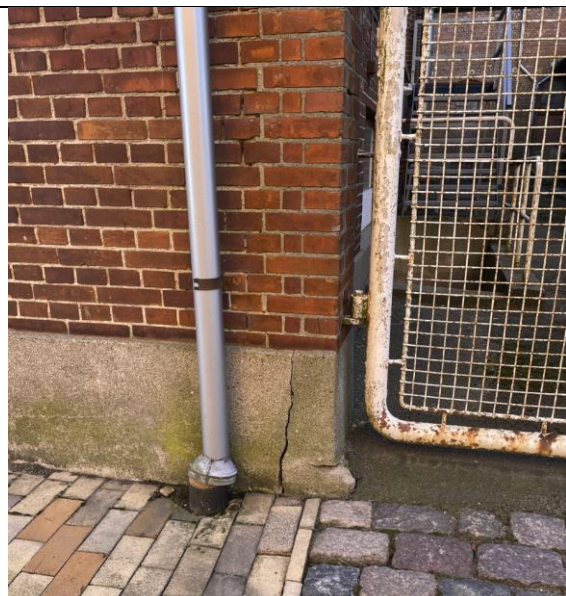
Partielle områder med mangelfulde murværksfuger. Generelt anbefales det at udkradse murværket og omfuge.  
Der er flere revnedannelser i murværket. Der er ikke mistanke om stabilitets- eller bæreevneproblemer.

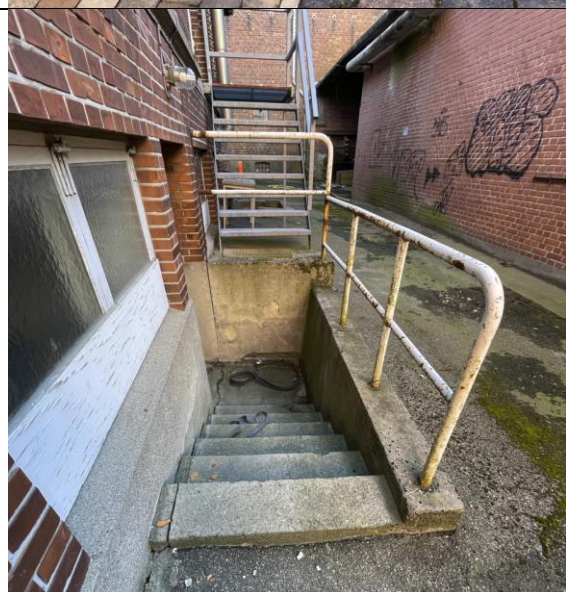
Pudsede sokler skal generelt eftergås. Der findes en del revner i sokkelpudsen.

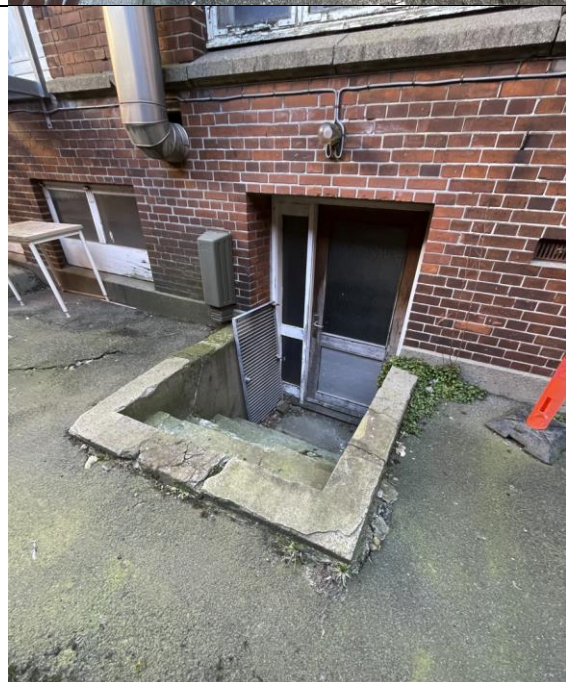
Udvendige kældertrapper i insitustøbt beton. Trapperne er hårdt medtaget af årenes slid og ældning. Trapper anbefales nedbrudt og udskiftet. Værn af stål er rustangrebne.

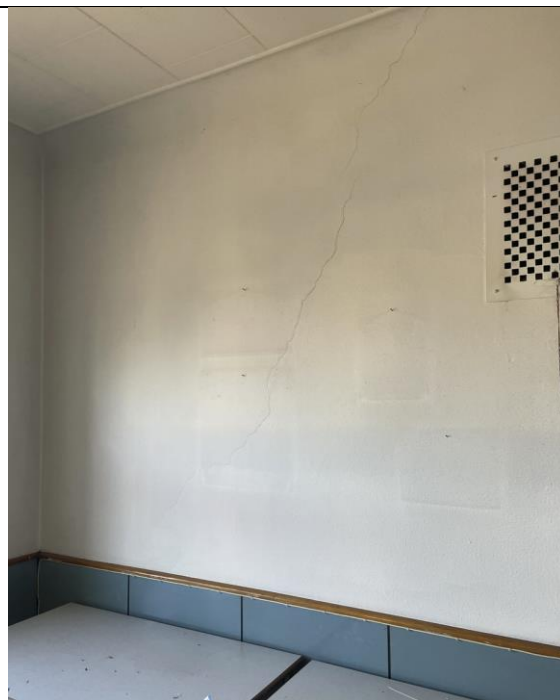
Enkelte steder i stueplan kunne der konstateres større revnedannelser (skrå revner) i bærende/ afstivende murede vægge.

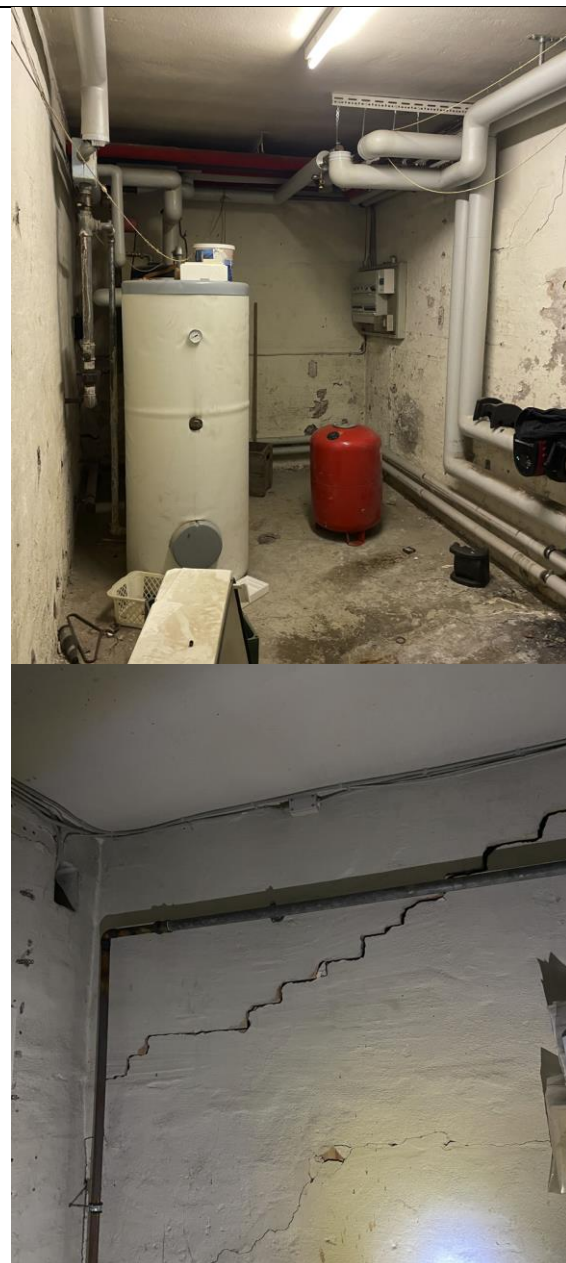
Der er i kælderen konstateret flere skader på vægge i form af større skrå revner i indvendige murede vægge.

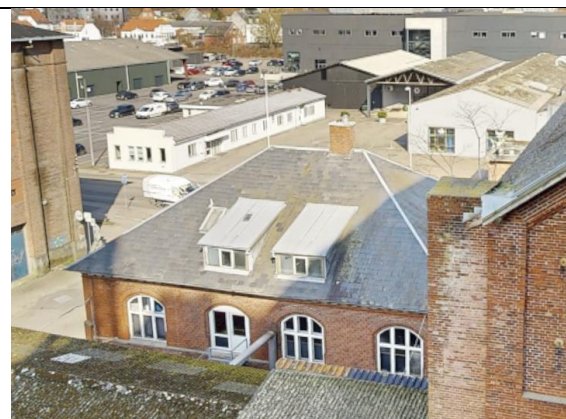
Taget på kontorbygningen er beklædt med naturskifter. Der er ved den indvendige besigtigelse konstateret flere skader på tagbeklædningen i form af defekte skiferplader og utætte samlinger.

Tagbeklædningen er mangelfuld og tjenlig til udskiftning.

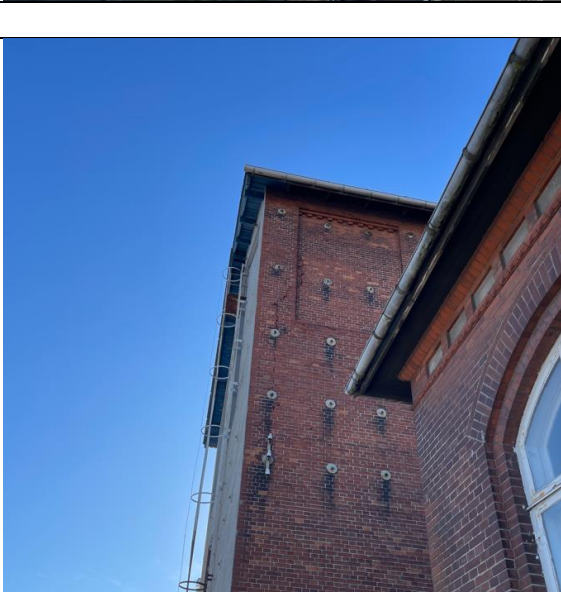
| <p>Bygningen som indeholder gamle indvendige træsiloe er udført med forankring i mange niveauer. Disse forankringer ses som synlige ankre på udvendig side af murværk. Der ses tydelige spor af rustdannelser, som er løbet ned af udvendigt facademurværk.</p> <p>Desuden er der en del revnedannelser i facademurværket, som kræver ommuring mv. Revnedannelser, som kan være fremkommet i forbindelse med de store belastninger fra kornoplag.</p> | |

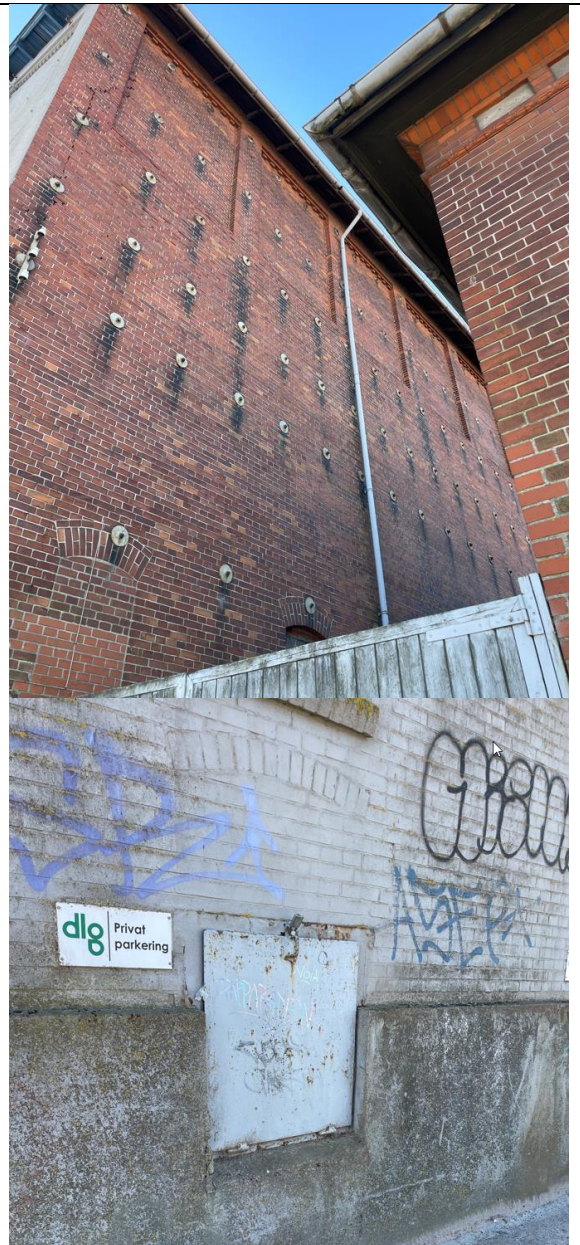
Bygningen som indeholder gamle indvendige træsiloe er udført med forankring i mange niveauer. Disse forankringer ses som synlige ankre på udvendig side af murværk. Der ses tydelige spor af rustdannelser, som er løbet ned af udvendigt facademurværk.

Der er flere steder, hvor der forekommer graffiti på sokler og facademurværk.

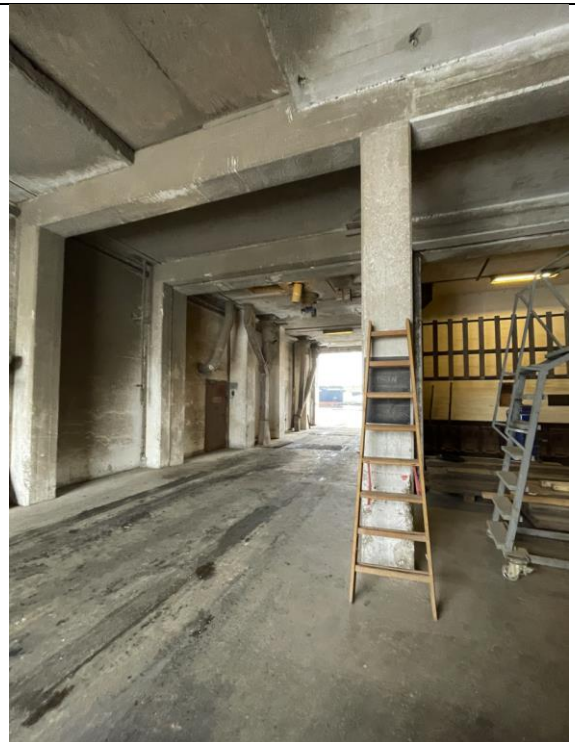
Foto fra stueplan i pakhus 11, hvor der forekommer lastbilkørsel fra distribution af korn mv.  
Der er påkørselsskader flere steder. Ingen af alvorlig karakter.

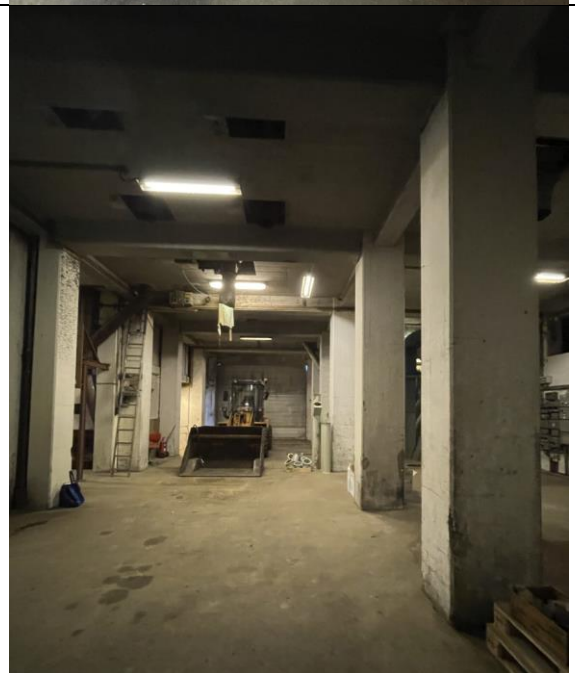
Foto fra stueplan i pakhus 11. Plan i stuen er lig med terrænniveau.  
Pæne og tørre forhold. Enkelte påkørselsskader af ikke alvorlig karakter.

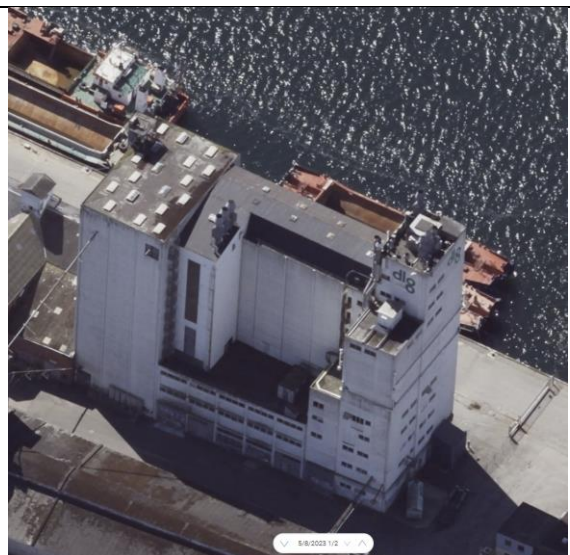
Tagafvandinger (tagrender og nedløbsrør) er flere steder mangelfulde og mangler.

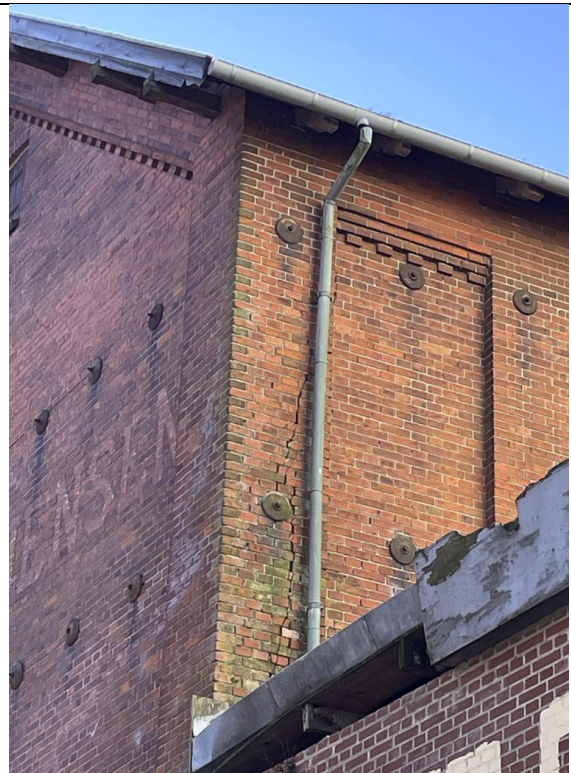
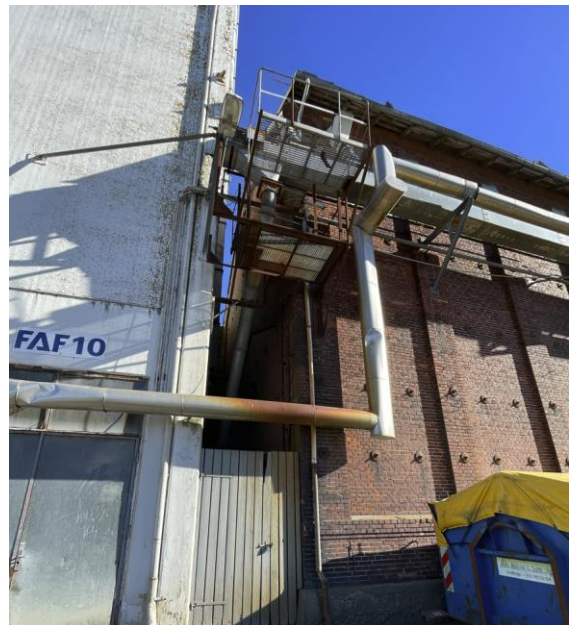
Bygningen som indeholder gamle indvendige træsiloe, er udført med forankring i mange niveauer. Disse forankringer ses som synlige ankre på udvendig side af murværk. Der ses tydelige spor af rustdannelser, som er løbet ned af udvendigt facademurværk.

Desuden er der en del revnedannelser i facademurværket, som kræver ommuring mv. Revnedannelser, som kan være fremkommet i forbindelse med de store belastninger fra kornoplag.

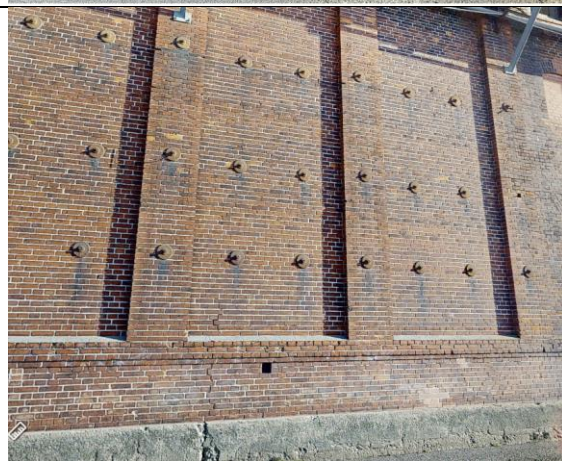
Partielle områder med mangelfulde murværksfuger. Generelt anbefales det at udkradse murværket og omfuge generelt. Der er flere revnedannelser i murværket. Der er ikke mistanke om stabilitets- eller bæreevneproblemer. Pudsede sokler skal generelt eftergås. Der findes en del revner i sokkelpudsen.

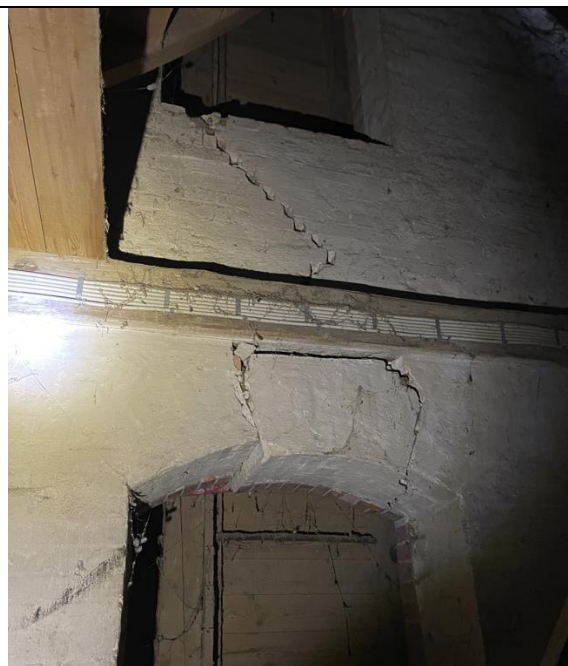
Der findes mange og store revner indvendigt i murværk. Det er påkrævet, at disse ved en genanvendelse bliver udbedret ved omring mv. for at genskabe intakt murværk.

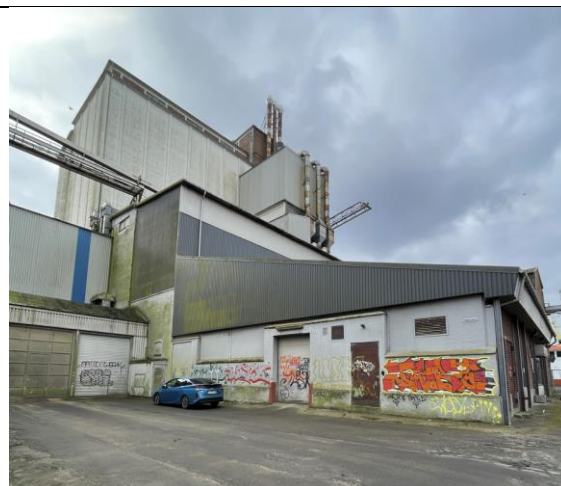
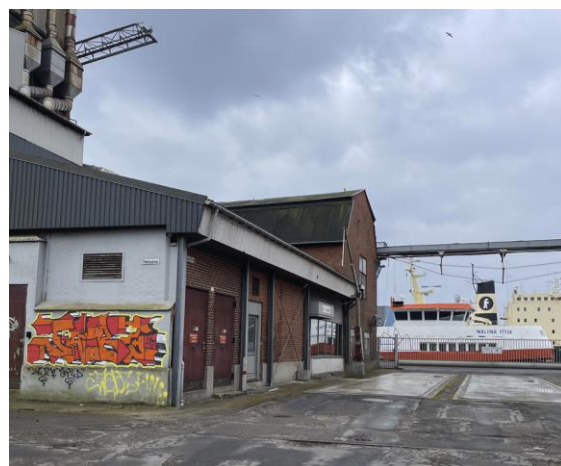
Bygning A og C:  
Malet murværk med graffiti – stålpladebe-  
klædte gavle mv.

Der er konstateret flere revner i murværk og  
facader trænger generelt til udbedringer/ ud-  
skiftninger.

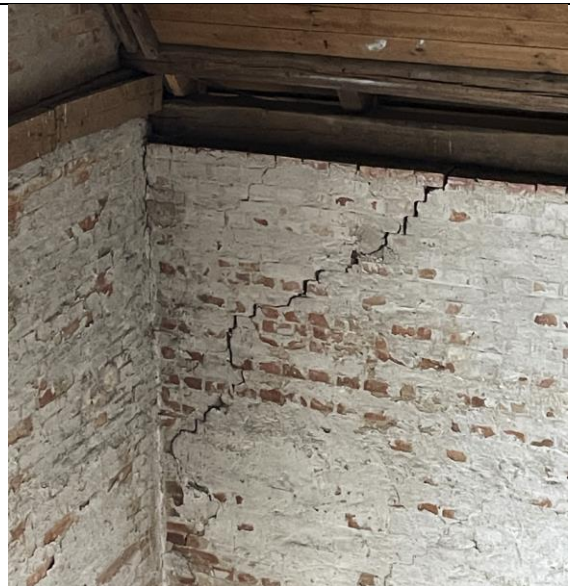
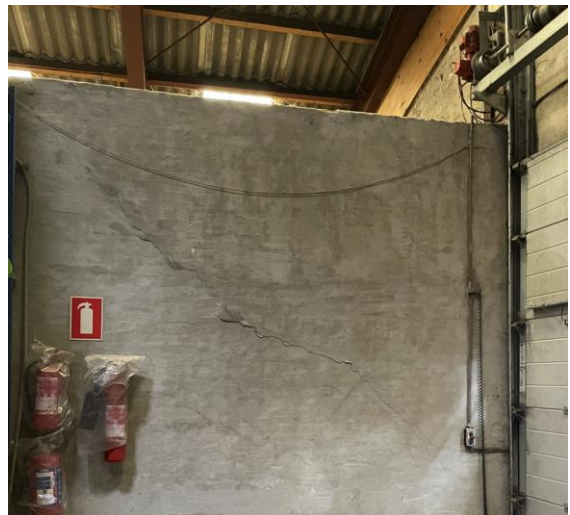
Der kunne konstateres en del indvendige revner i murværk mv.

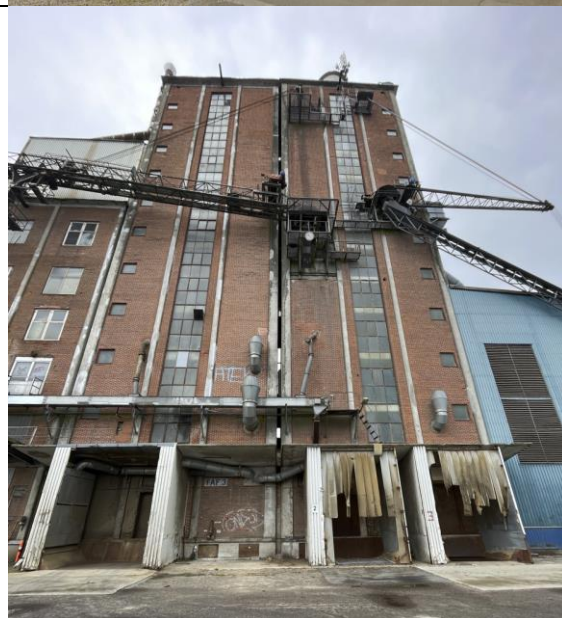
Facader mod syd – rødt teglmurværk – skalmure er af svingende karakter. Mange defekte og mangelfulde fuger og sten.

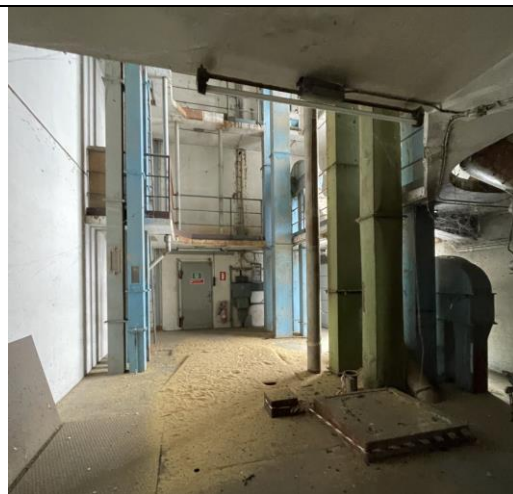
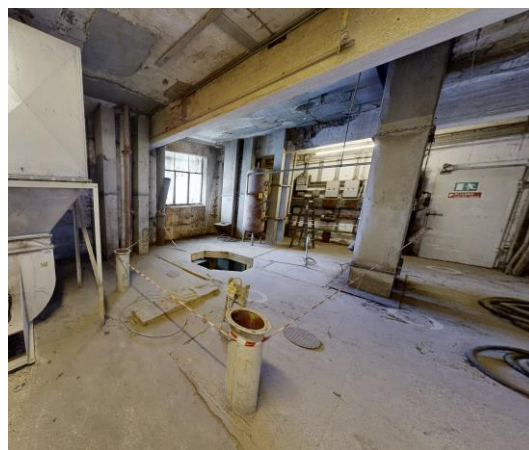
Dækundersider har mange afskalninger og partielle områder med mindre skader.

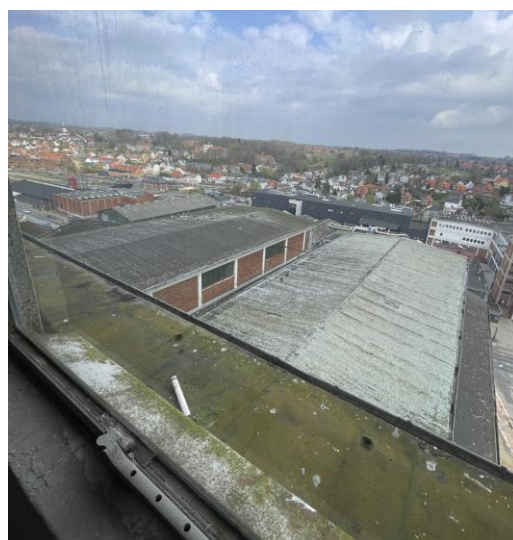
Tagafvandinger (tagrender og nedløbsrør) er flere steder mangelfulde og mangler direkte.
