# **Østre Kaj - Bygningsundersøgelse**

## **sammenfattende rapport**

Oktober 2025

Udarbejdet af Svendborg Kommune

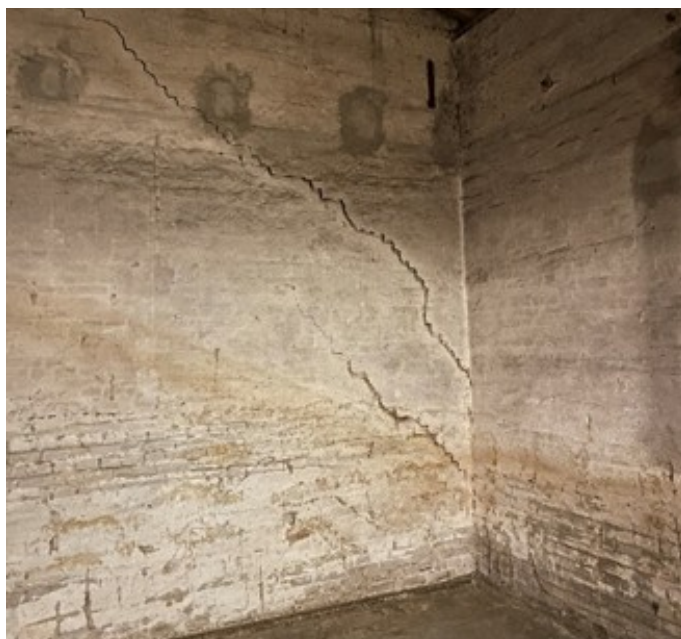
*Der forefindes en del revner i murværk. Hvis murværk ønskes bevaret ved fremtidig anvendelse kræves en del udbedrende reparation af murværk ved udkradsning af revner, omfugning og ommuring af flere større felter/områder af facade-murværk.*

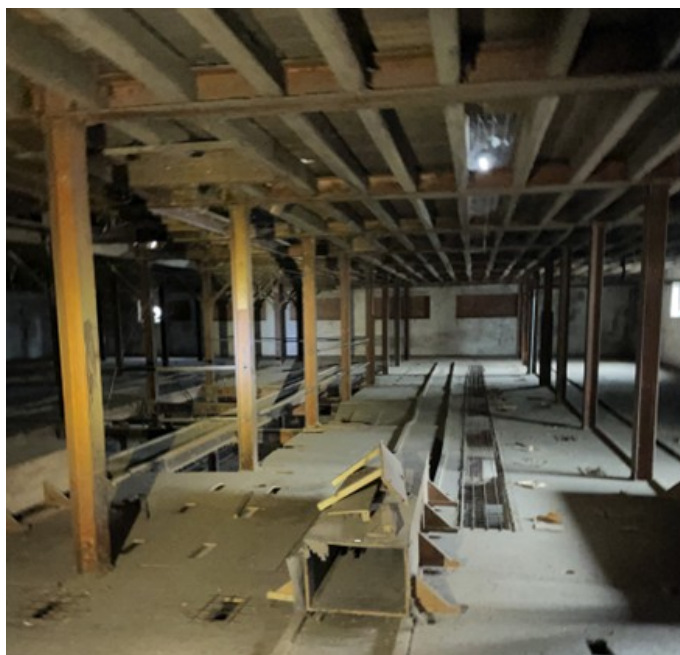
Konstruktioner på 1. salen med kraftige stålkonstruktioner og etageadskillelse med træbjælkespær lagt på underflangen på H-profilerne.

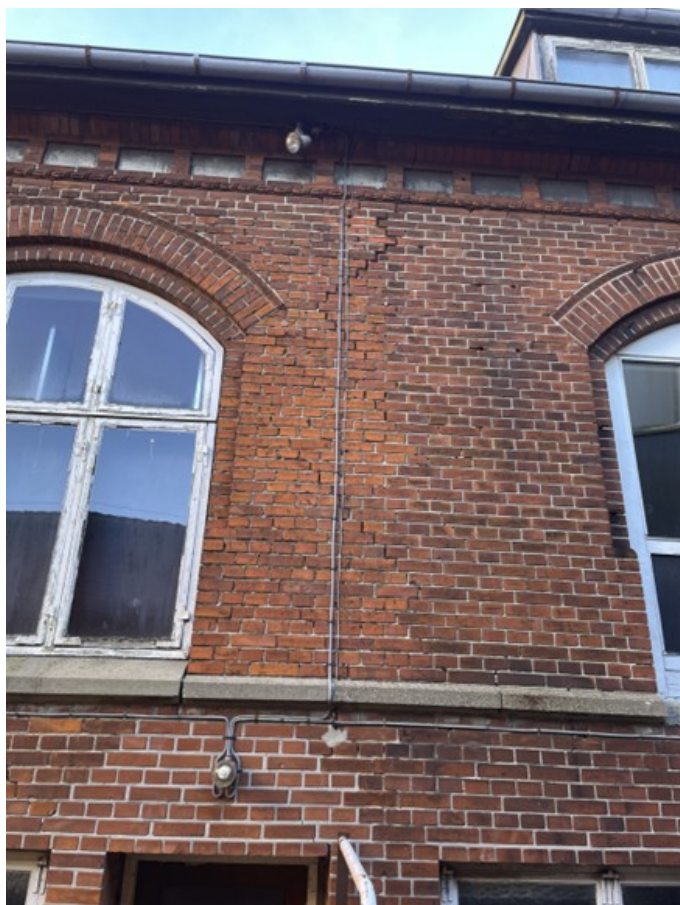
*Partielle områder med mangelfulde murværksfuger. Generelt anbefales det at udkradse murværket og omfuge. Der er flere revnedannelser i murværket. Der er ikke mistanke om stabilitets- eller bæreevneproblemer. Indvendigt trænger overflader til renovering og opfriskning. Bygningen har stået tom i mange år og er ikke løbende blevet vedligeholdt og ej heller opvarmet.*

For at muliggøre en genanvendelse skal det dog anbefales, at der udføres en forstærkning af udvendig sokkel/facade. Dette kan ske ved at støbe en betonsokkel udenpå eksisterende sokkel/ facademurværk. Ved vinduer i kælderniveau samt eventuelle adgangsporte fra terræn skal der forberedes for montage af vandbarrierer, som opsættes ved varsling og vil være en del af et beredskab.

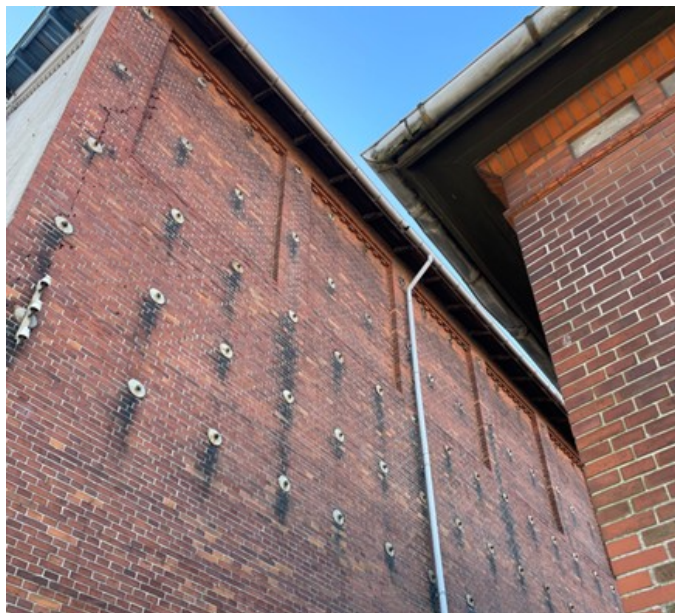
*Pakhuset, som indeholder gamle indvendige træsiloeer, er udført med forankring i mange niveauer. Disse forankringer ses som synlige ankre på udvendig side af murværk. Der ses tydelige spor af rustdannelse, som har løbet ned af udvendigt facademurværk.*

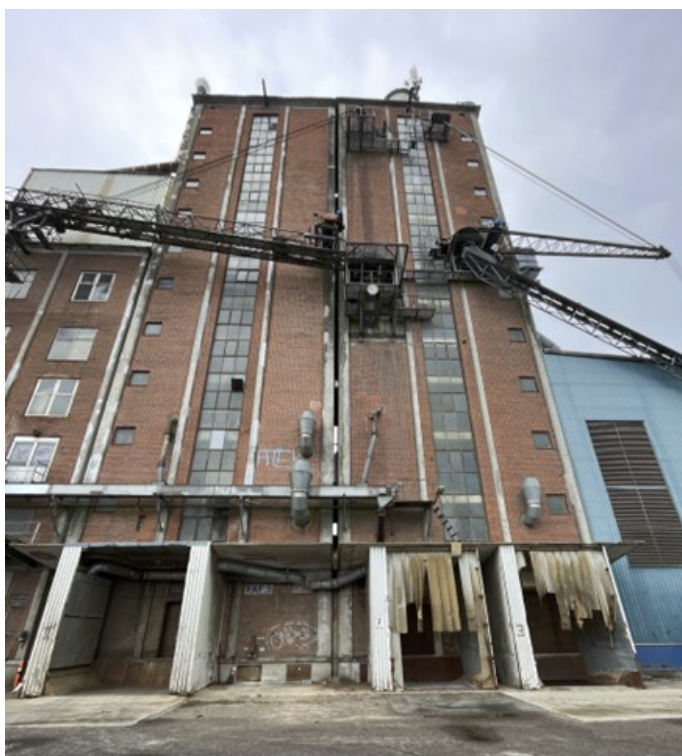
*Facader mod syd i rødt teglmurværk. Skalmure er af svingende karakter. Der er mange defekte og mangelfulde fuger og sten.*
