## **Kulturhistorisk beskrivelse af** **bygningerne ved Østre Havn:**

Udarbejdet af cand.mag., arkivar Martin Friis Hansen.

## **Bygninger på Østre Havn:**

## **Kulturhistorisk vurdering:**

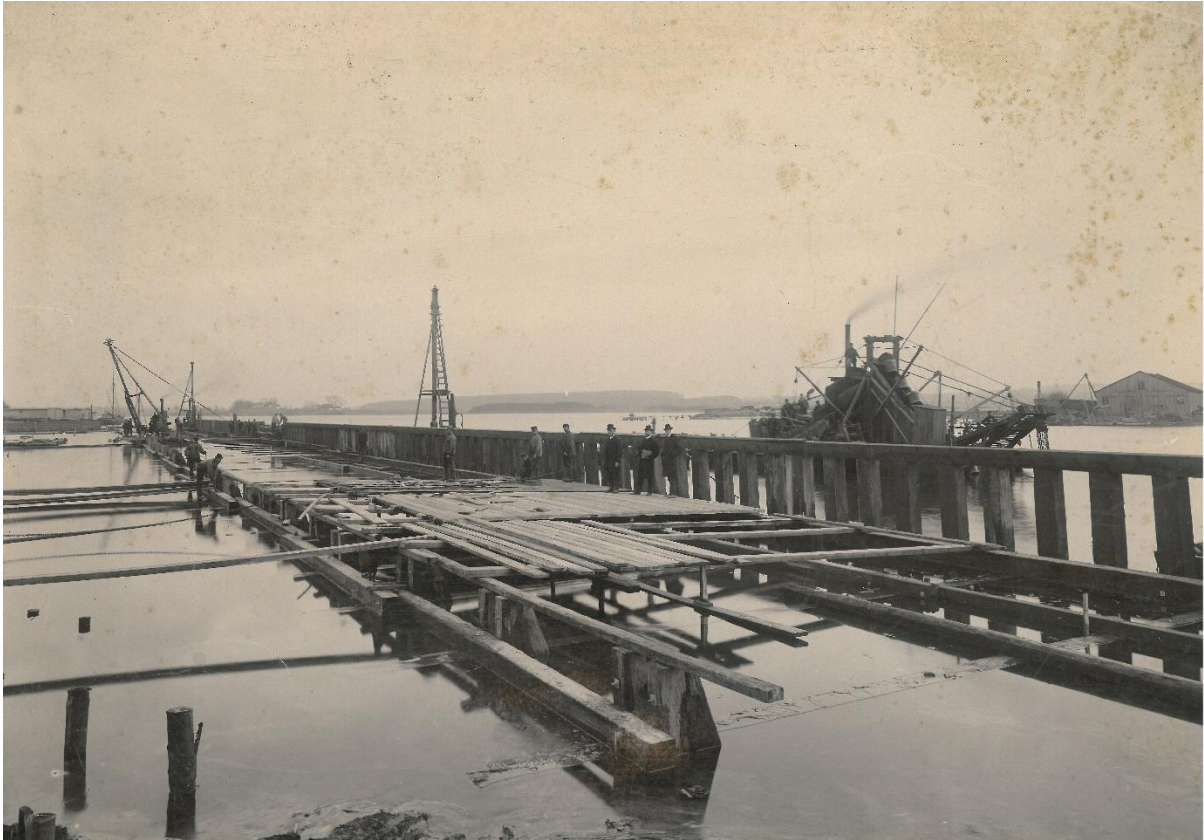
*Figur 1 - Østre Havn anlægges ca. 1900, fotograf: J. A. Braae (Svendborg Byhistoriske Arkiv).*

Svendborg Havn gennemgik en stor udvikling i 2. halvdel af 1800-tallet. Den oprindelige havn bestod i 1875 kun af det oprindelige anlæg for enden af Brogade ved Havnepladsen. I 1875-1876 anlagdes Jessens Mole og i 1890-1893 anlagdes Nordre Havn. Få år efter Nordre Havns indvielse besluttede man at anlægge et kajanlæg mellem Hudes Plads og Øksenberg. Byggeriet af Østre Havn påbegyndtes i 1899 og kunne indvies i 1901.

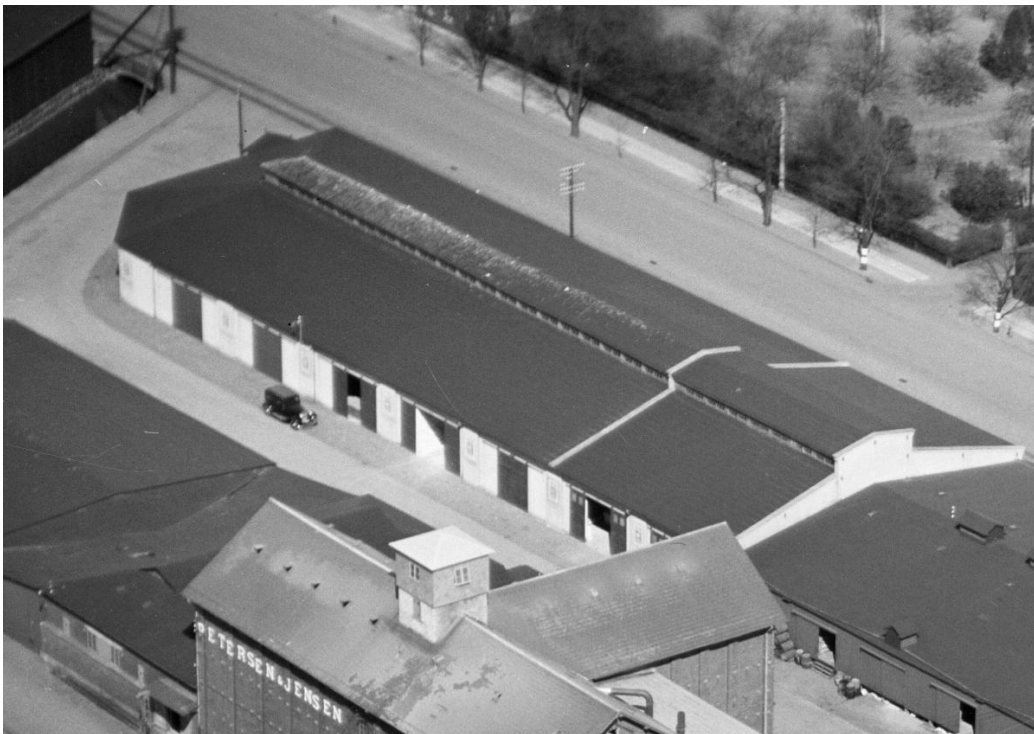
*Figur 2 - Pakhus 13 set fra luften i slutningen af 1930'erne. Fotograf: Sylvest Jensen (Det Kongelige Bibliotek).*

Ved opførelsen var bygningen opdelt i to. Den østligste ende blev bygget til Hønsefoderfabrikken ”Gny”, som var ejet af Petersen & Jensen. Til fremstillingen af hønsefoder var installeret 4 blande- og knusemaskiner. Det øvrige af bygningen mod vest skulle bruges til lager for foderstoffer (se figur 2, 3 og 4).

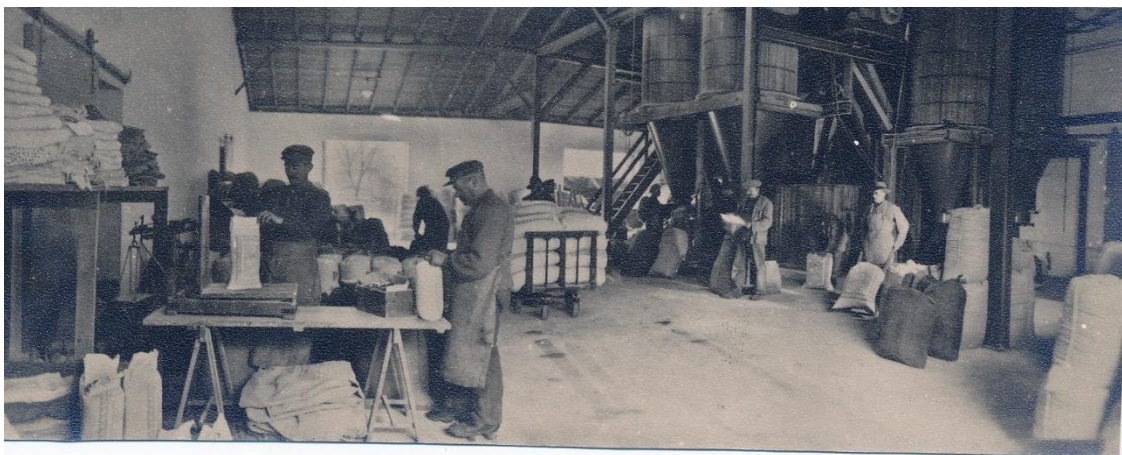
Figur 3 - Hønsfoderfabrikken "Gny" - pakhus 13's østligste ende, ca. 1930. Fotograf: Thorvald Schleimann (Svendborg Byhistoriske Arkiv).

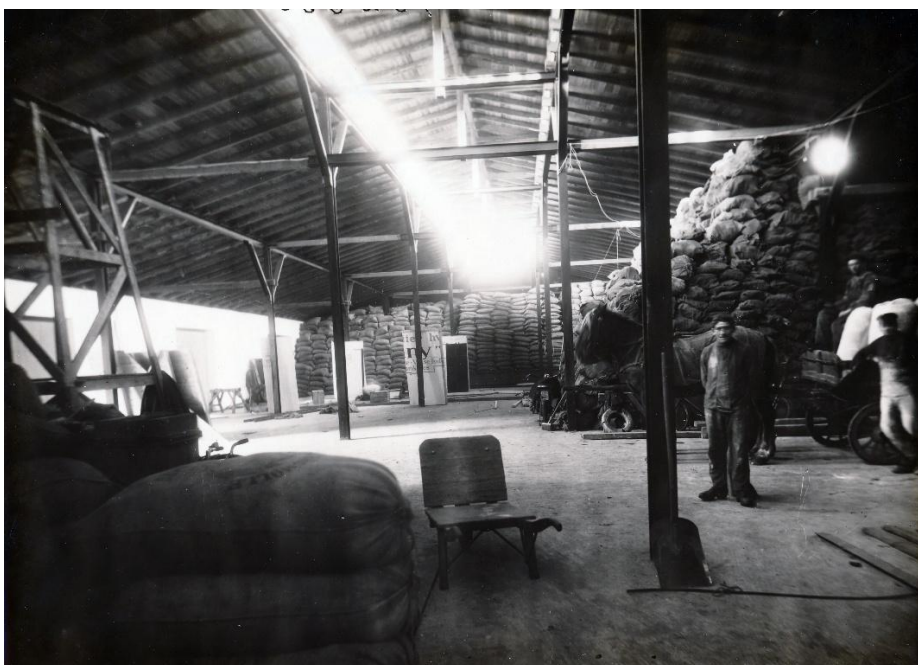
Figur 4 - lager i pakhus 13's vestlige ende, ca. 1930. Fotograf: Thorvald Schleimann (Svendborg Byhistoriske Arkiv).

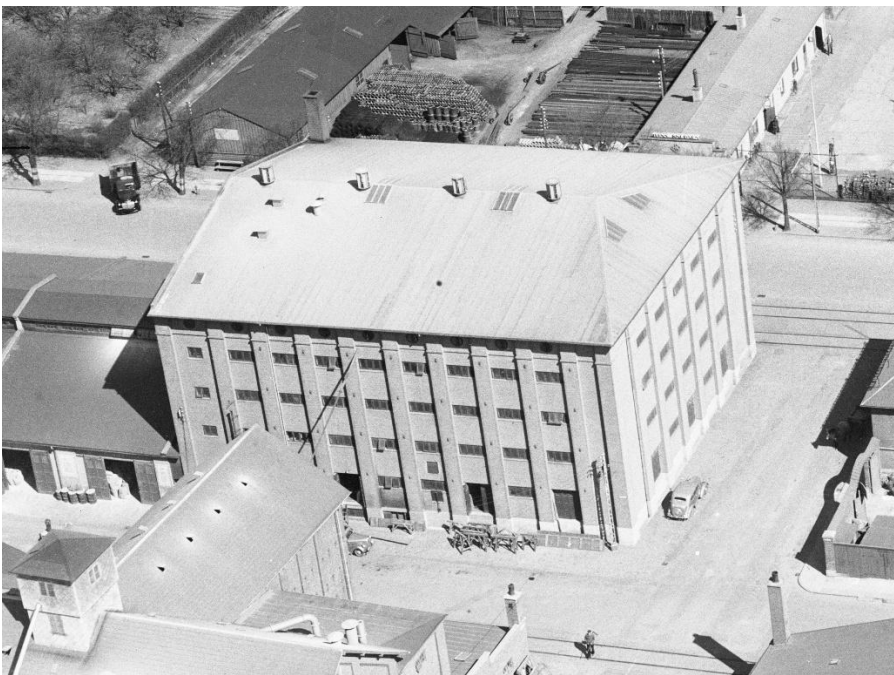
*Figur 5 - Sædekornpakhuset fotograferet i slutningen af 1940'erne - Fotograf: Sylvest Jensen (Det Kongelige Bibliotek).*

Pakhus bygget til opbevaring af såsæd. Petersen & Jensens sædekornsforretning, som begyndte i 1940, var vokset så meget på de fire år, at det var nødvendigt at udvide lagerkapaciteten. Da såsæden opbevaredes i sække og ikke i silo var det påkrævet at bygge en stor lagerbygning. Den kunne rumme ca. 4-5000 tons korn. I kælderen indrettedes et varmtvandsafsvampningsanlæg med tørreri.

Byggeriet påbegyndtes 1. sep. 1943, der var rejsegilde i midten af oktober og planlagt færdiggjort 1. dec. 1943 (det er uvist om tidsplanen holdt).

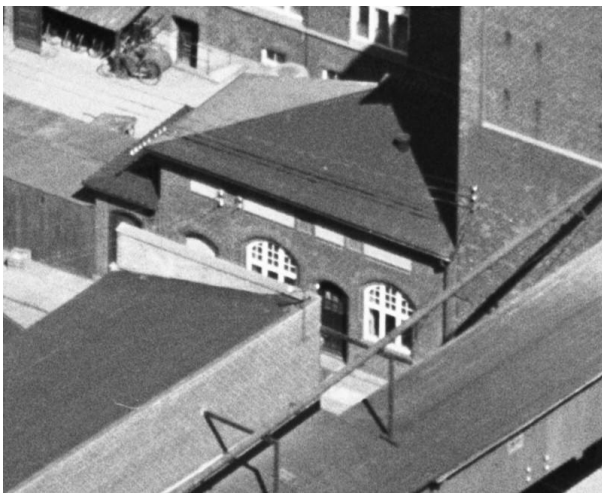
*Figur 6 - maskinhuset set fra luften i 1956, Fotograf: Sylvest Jensen (Det Kongelige Bibliotek).*

Maskinhus. Bygningen var inddelt i et maskinrum og et akkumulatorrum. Leverede mekanisk kraft til silomagasinet (pakhus 5) (se nedenfor).

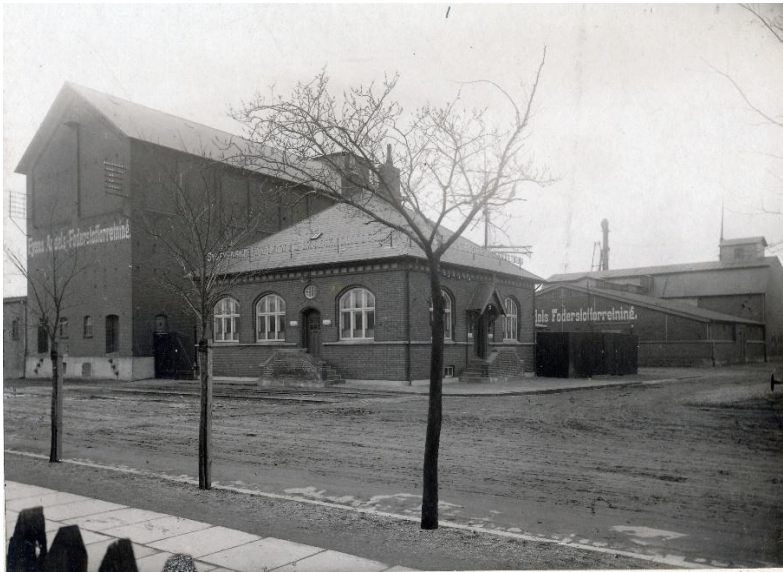
*Figur 7 - Kontorbygningen inden udvidelsen i 1918. Til venstre ses det nuværende pakhus 5 og til højre bagerst ses pakhus 1 (Svendborg Byhistoriske Arkiv).*

Bygget som kontorbygning. Fyns Andels Foderstofforretning havde siden sin etablering i 1901 haft deres administration i lejede lokaler. I forbindelse med en større udvidelse på Østre Havn byggedes kontorbygningen tæt ved firmaets silopakhus (se figur 7).

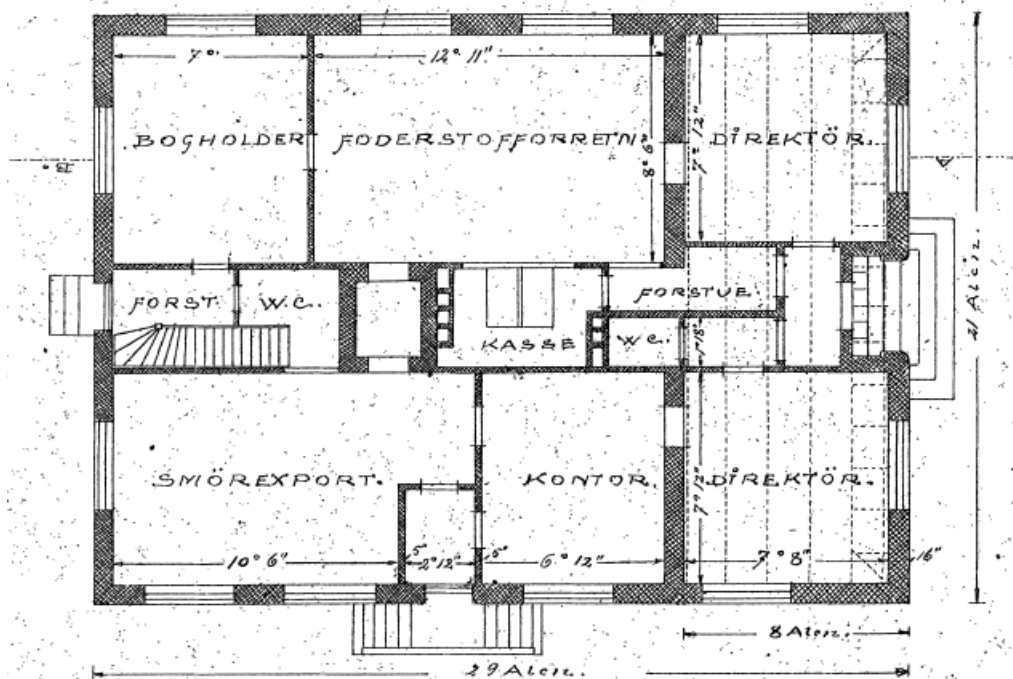
Figur 8 - plan over stueetage i 1918 - byggesag.

Bygningen blev i 1918 udvidet mod vest med en tilbygning, så den gik fra at være kvadratisk til rektangulær. Dermed blev der plads til to yderligere kontorer (se figur 8 og 9). Tilbygningen var tegnet af arkitekt og leder af håndværksafdelingen på Ollerup Folkehøjskole Daniel Rasmussen.

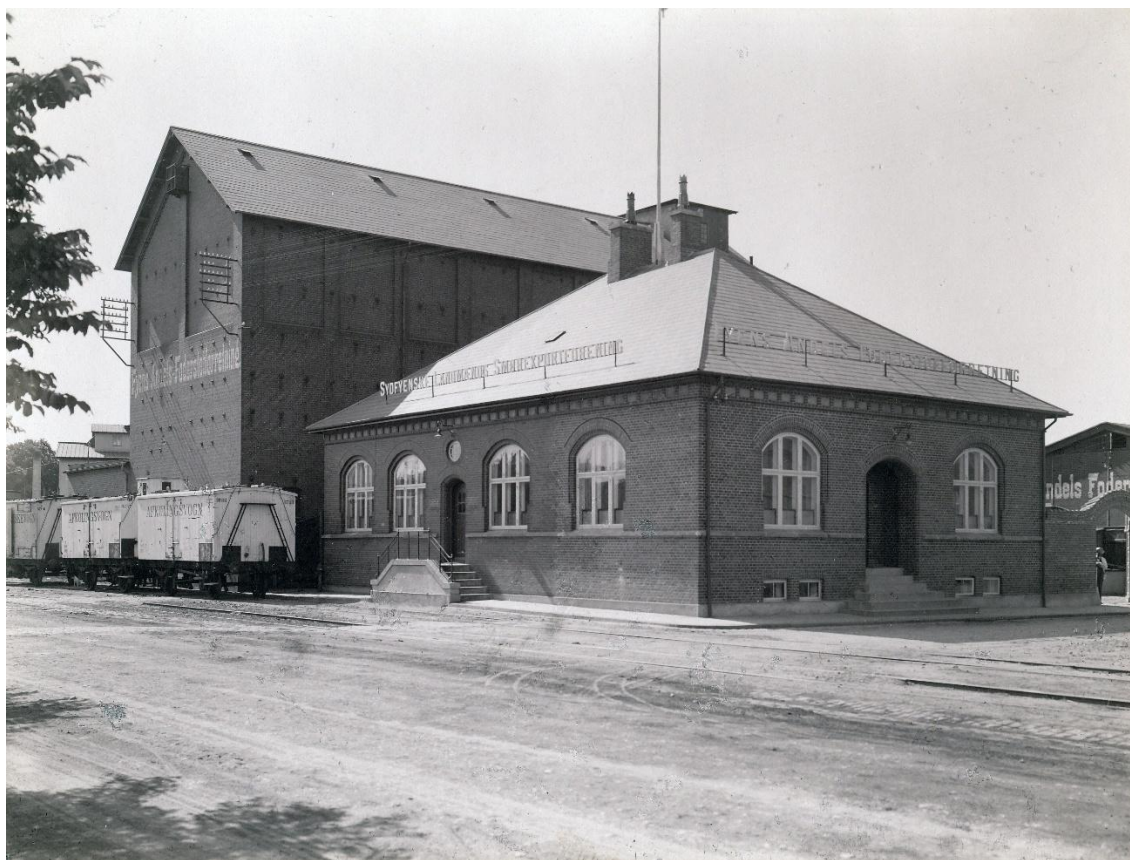
Figur 9 - kontorbygningen efter udvidelse, ca. 1940 (Svendborg Byhistoriske Arkiv).

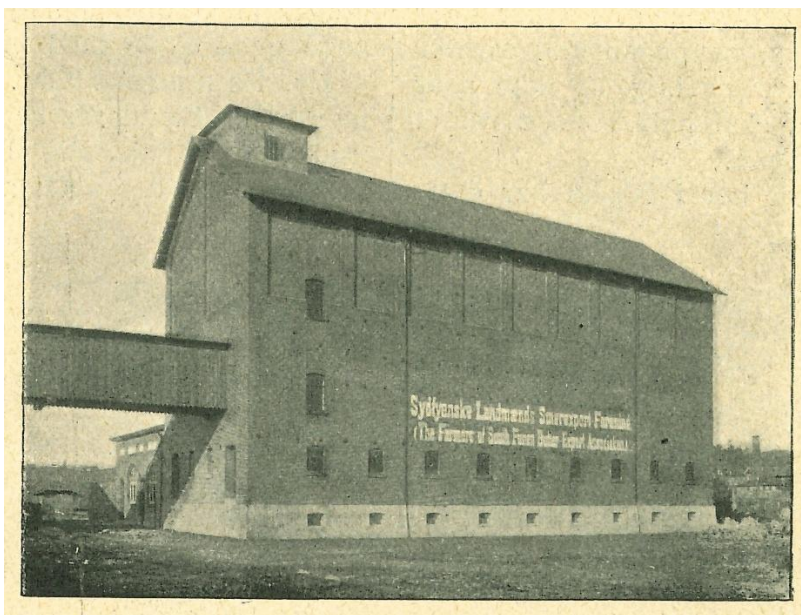
Figur 10 - Silopakhus - fotograferet i 1911. Bemærk maskinhuset yderst til venstre - Illustreret Tidende.

Silomagasinet med kælder. Kælderen inddeltes i 2 rum, et smørlager og et kølerum. Silomagasinet bestod af 18 større og 2 mindre siloer. Desuden var der elevatorer med tilhørende transmissionsindretning, der blev drevet af mekanisk kraft. Denne kraft leveredes af det maskinhus (pakhus 7), der samtidig opførtes ved siden af (se ovenfor). I løbet af 1910'erne overgik den til elektrisk kraft.

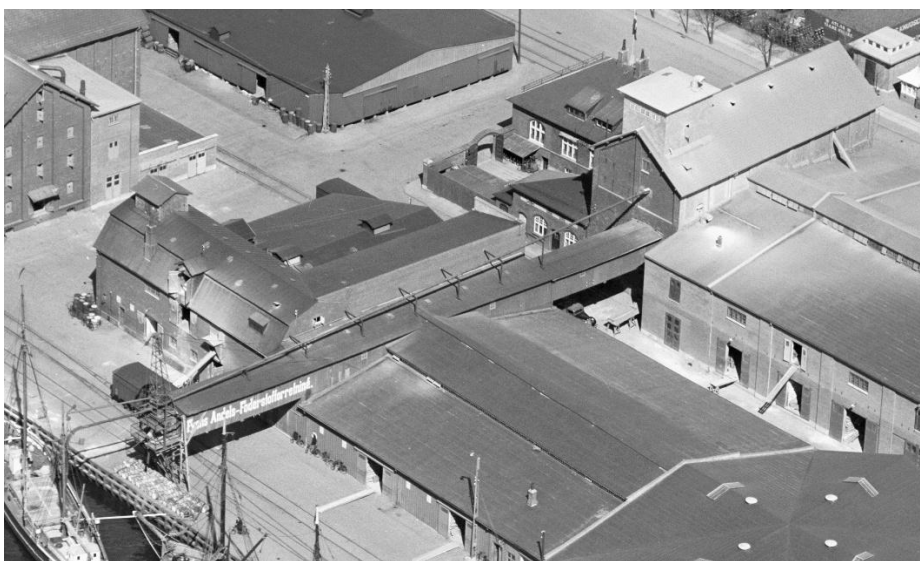
Figur 12 - på billedet ses den lukkede bro fra Pakhus 5 til havnemolen, ca. 1936-1939 - Fotograf: Sylvest Jensen (Det Kongelige Bibliotek).

Siloen var fra begyndelsen forbundet til havnemolen gennem en lukket bro (se figur 12).

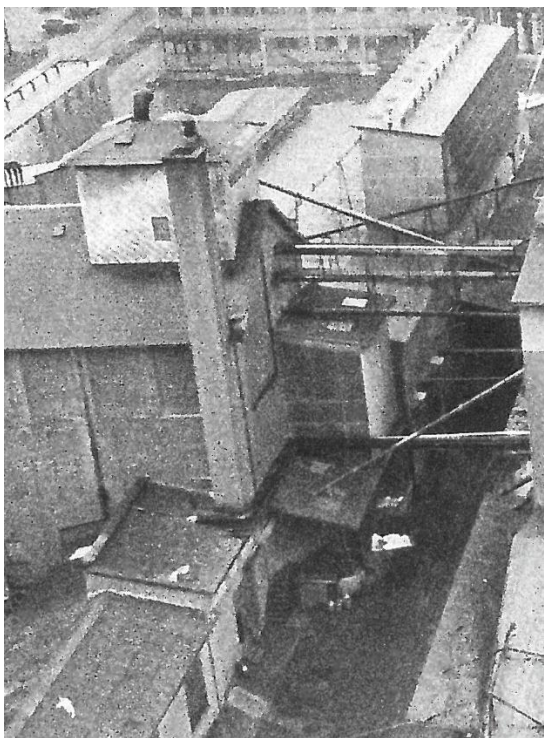
*Figur 13 – Den overdækkede perron og filteranlæg, ca. 1980. Fotograferet fra den hvide silo (pakhus 11). På billedet ses desuden skorstenen fra pakhus 7. Fotograf: Hans Sturreson, Fyns Amts Avis (Svendborg Byhistoriske Arkiv).*

I det sydøstlige hjørne opføres i 1951 en ny skorsten i 21 meters højde (se figur 13). Skorstenen eksisterer endnu, men de øverste 7,5 m. er fjernet, så toppen af skorstenen er ved pakhus 5's tagskæg.

I 1955 indrettedes en overdækket perron med et filteranlæg på siloens sydlige side mod Pakhusvej (se figur 13).

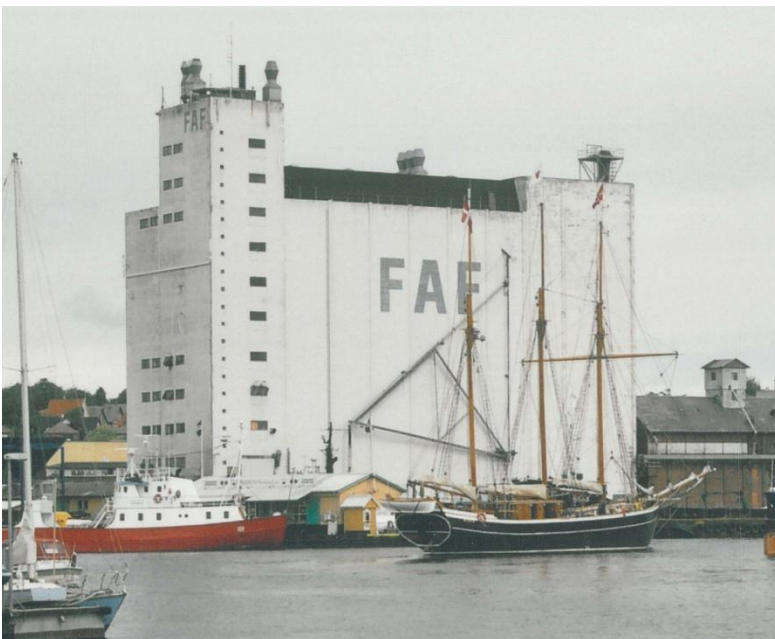
*Figur 14 - Den hvide silo ved Østre Havn. På billedet ses fra venstre pakhus 11, 10 og 9. Fotograferet i 2005. Fotograf. Gudrun Fussing (Svendborg Byhistoriske Arkiv).*

Silo- og foderstofanlæg, indeholdende siloer, foderstoffabrik i 10 etager samt pakhusafsnit i 3 etager.

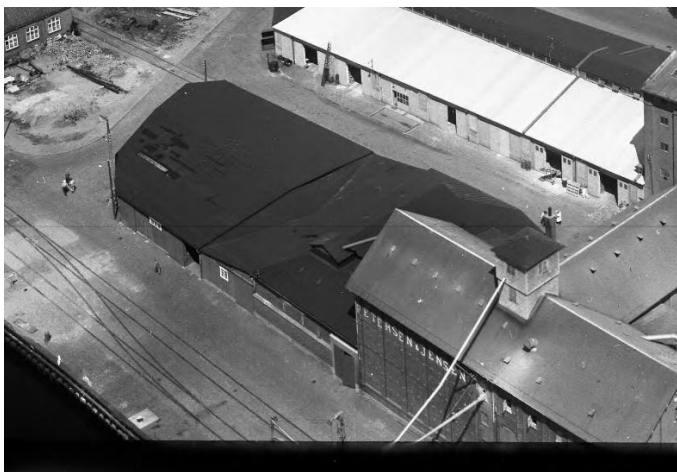
Figur 15 - træbygningen der blev nedrevet for at gøre plads til den nye silobygning (pakhus 11), 1956 (Fotograf: Sylvest Jensen, Det Kongelige Bibliotek).

For at gøre plads til den nye silo nedrives den eksisterende træbygning (se figur 15). Samtidig betød rørlægningen af den åbne møllerende vest for bygningen i 1940'erne, at man kunne inddrage en del af den tidligere Hudesvej. Vejen flyttedes længere mod vest (se figur 16).

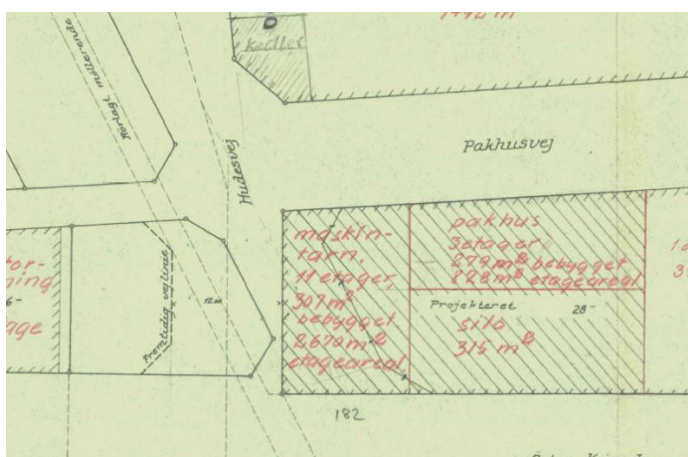
Figur 16 - Situationsplan for pakhuis 11 - bemærk den underliggende tegning over den gamle bygnings placering - byggesag 1960.

Som det ses af figur 16, bestod bygningen af et maskintårn mod vest og en silo mod øst. I vinklen mellem disse to opførtes et pakhuis. Igennem bygningen var der to gennemkørselsveje mellem Pakhusvej og Østre Kajgade.

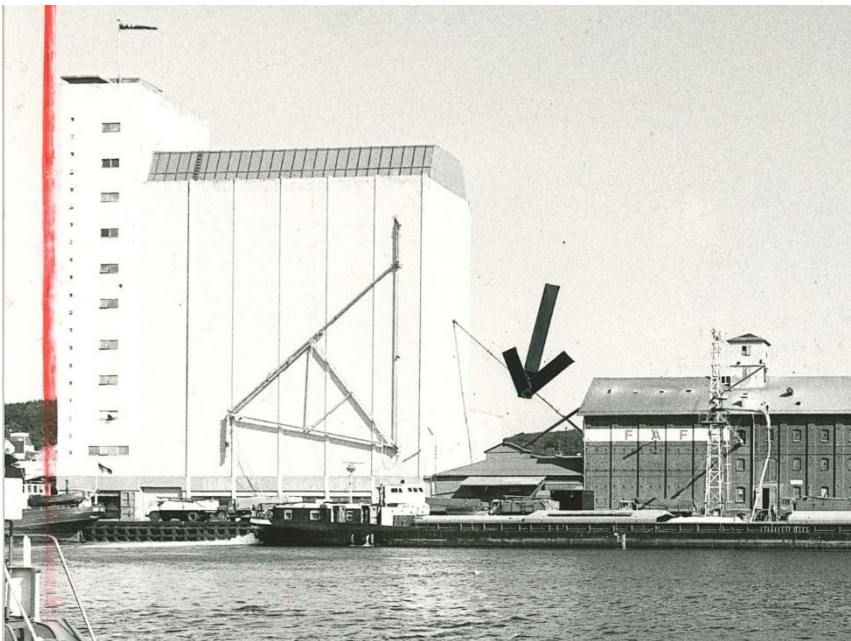
*Figur 17 - Ved pilen ses det pakhus, der blev nedrevet i 1978. Fotograf: Lars Skaaning (Fyns Amts Avis) (Svendborg Byhistoriske Arkiv).*

På grunden lå tidligere et pakhus i én etage (se figur 17).

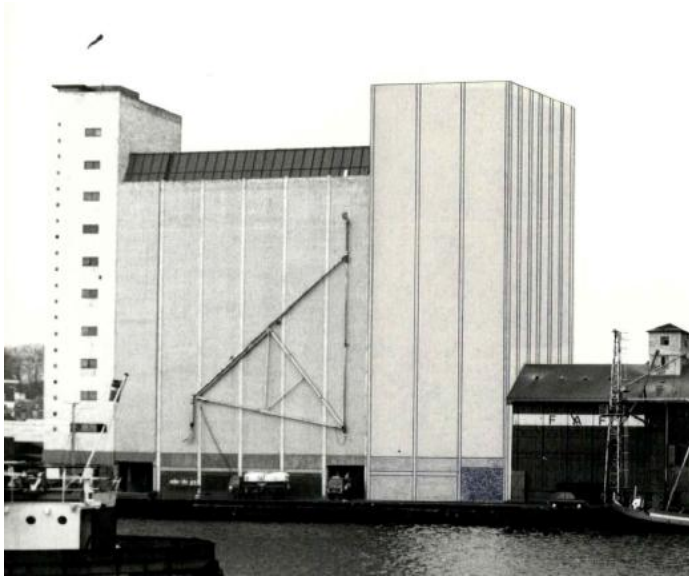
Figur 18 - prospekt af det nye byggeri fra byggesag – 1977.

Kornsilo i 40 meters højde placeret i tilknytning til pakhus 11. Anvendes til opmagasinering af korn i 24 siloer. På siloens vestlige side er en udvendig stålspindeltrappe.

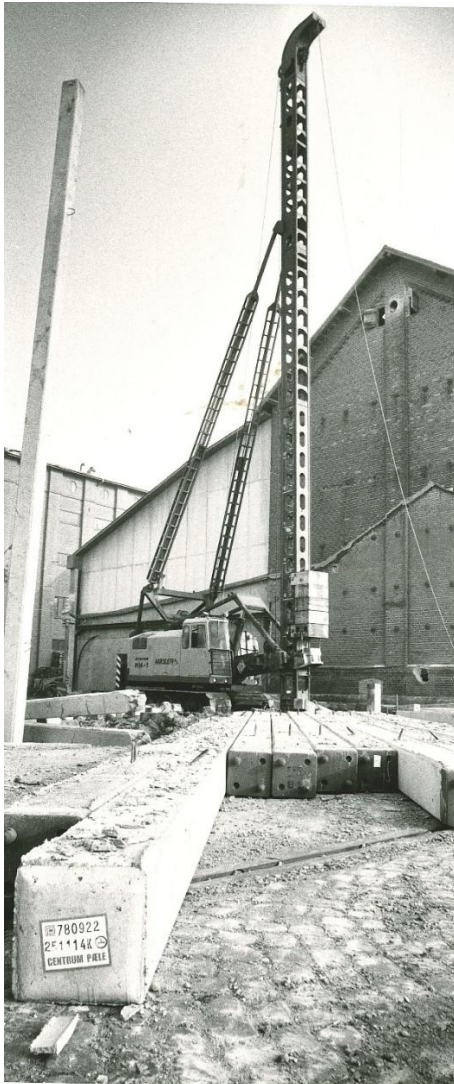
Figur 19 - Pilotering til ny silo - november 1978 - Fotograf Roland Petersen (Fyns Amts Avis) (Svendborg Byhistoriske Arkiv).

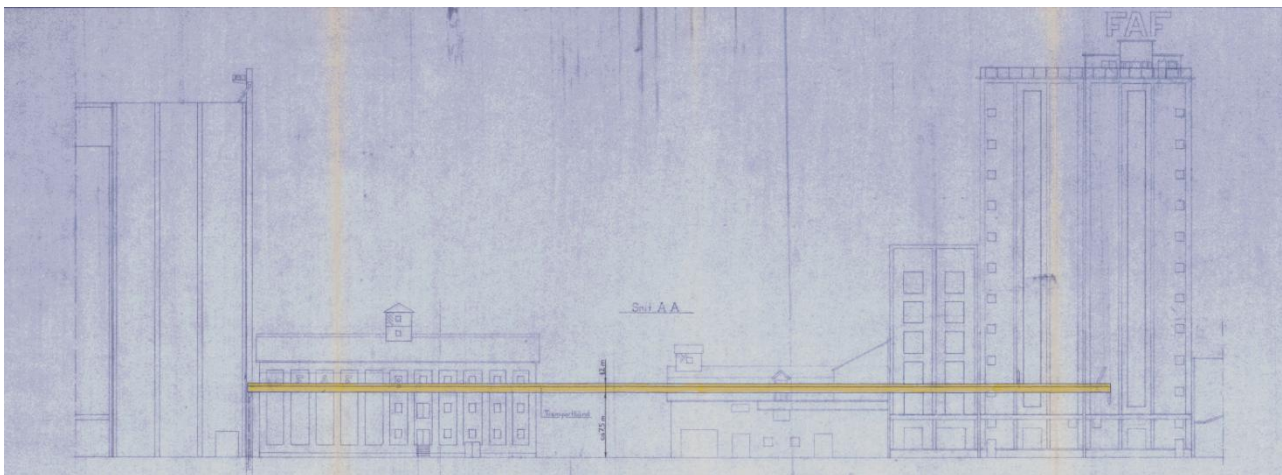
Figur 20 - i 1979 etableredes et letvægtstransport system mellem pakhus 4 og det nye pakhus 10 (tegnet med gult). Tegning fra byggesag, 1979.

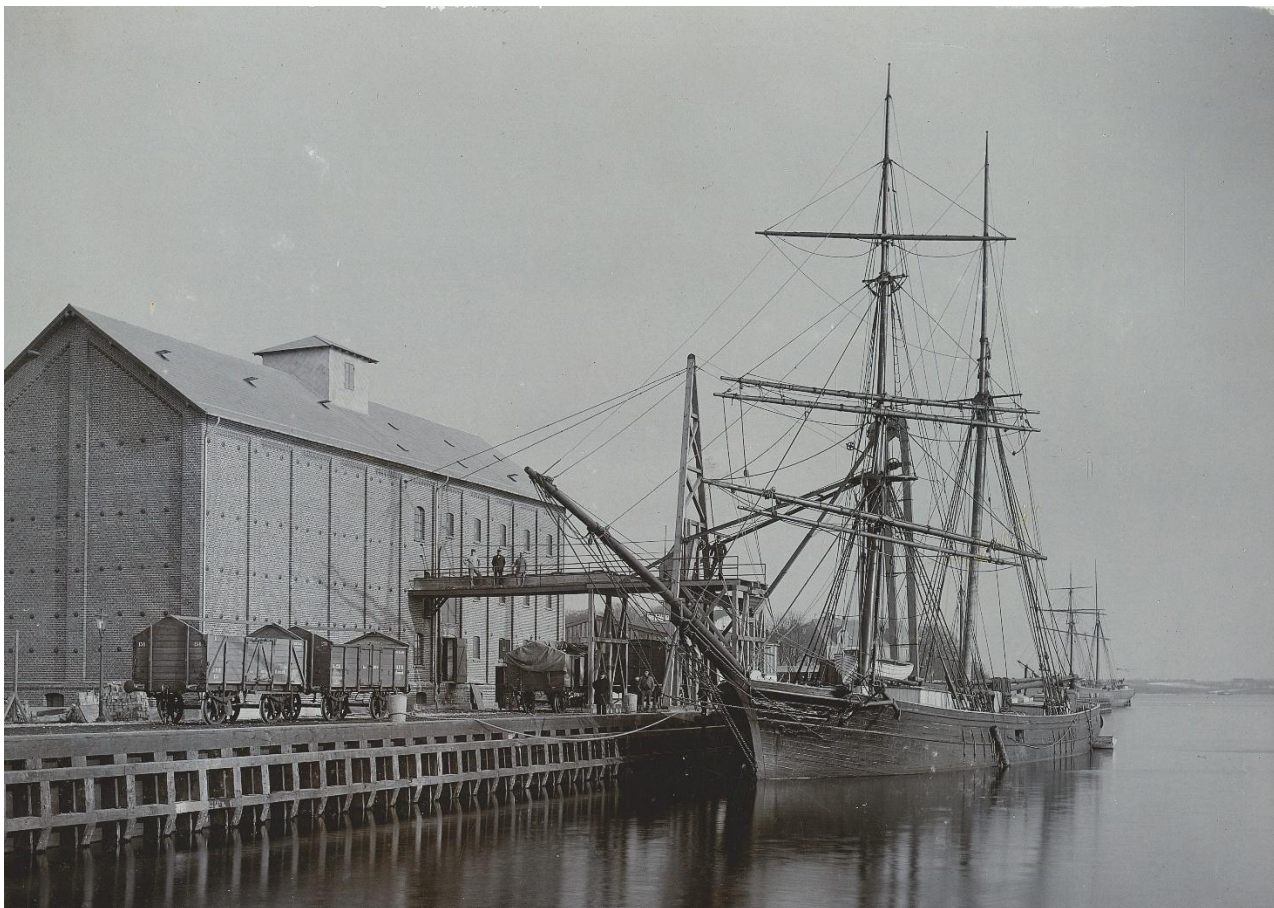
Figur 21 – Pakhus 9 – bygning A - Petersen & Jensens første silopakhus på Østre Havn, ca. 1902. (Svendborg Byhistoriske Arkiv).

Bygget som silopakhus. Bygningen var det første større byggeri, der opførtes på Østre Havn i 1902. Den var 3 etager med kælder og var inddelt i to. Den østlige ende var indrettet til maskintårn og pakhus, mens der i den vestlige var siloer (i 1933 10 store og 12 små). I bygningens midte var en elevator med forbindelse til en løbebro, hvorfra korn og foderstoffer kunne lastes og losses fra skibene der lå ved kajen (se figur 21).

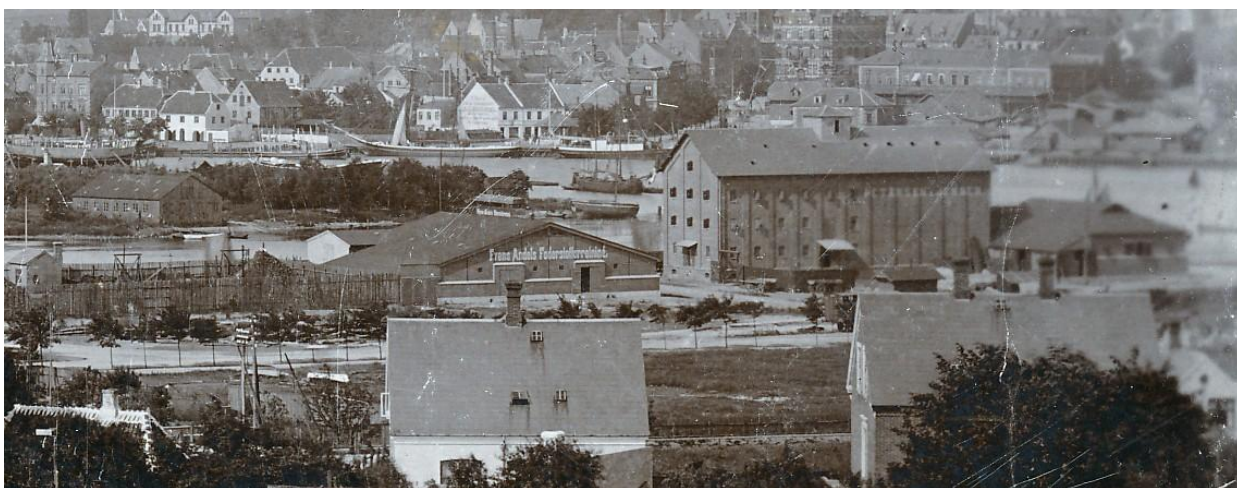
Figur 22 - Østre Havn, ca. 1903 - tilbygningen mod nord (bygning B) er endnu ikke opført - uddrag af foto (Svendborg Byhistoriske Arkiv).

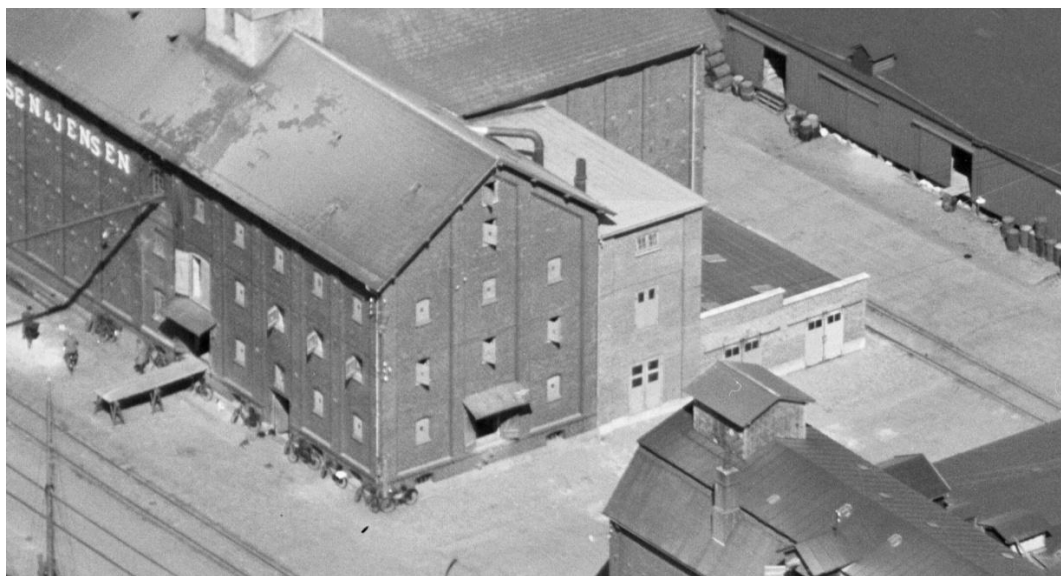
*Figur 23 - Bygning C & D, fotograferet ca. 1939. Fotograf: Sylvest Jensen (Det Kongelige Bibliotek).*

Ukendt brug ved opførelsen. Som det kan ses på figur 23, var der i begyndelsen to dobbeltporte mod Troensegårdsvej. Har muligvis været brugt til f.eks. opbevaring af redskaber.

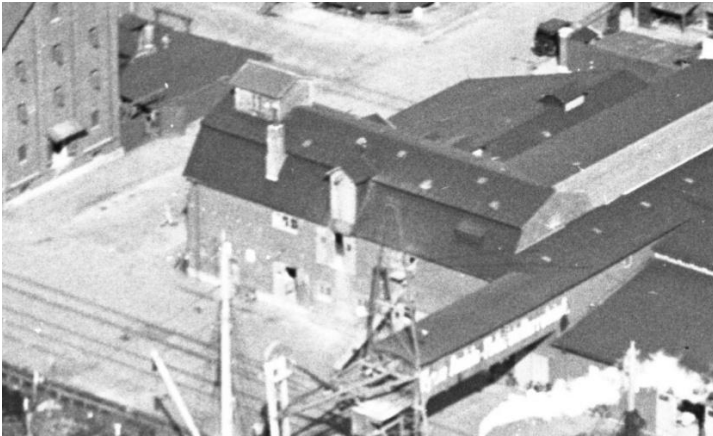
Figur 24 - Pakhus 1 - bygning A i starten af 1930'erne. Fotograf: Sylvest Jensen (Det Kongelige Bibliotek).

På dette sted lå Fyns Andels Foderstofforretnings første bygning på Østre Havn. I begyndelsen drejede det sig kun om en mindre træbygning, men i ca. 1902 opførtes bygning B mod nord i forlængelse af A (se nedenfor). I 1912 blev træbygningen nedrevet og i stedet byggedes der et silomagasin ud mod havnen. Bygningen har gennemgået en række ombygninger, men er i store træk udvendig identisk med den nuværende bygning.

Oprindeligt var den vestlige ende indrettet til silomagasin, mens det øvrige af bygningen fungerede som pakhús.

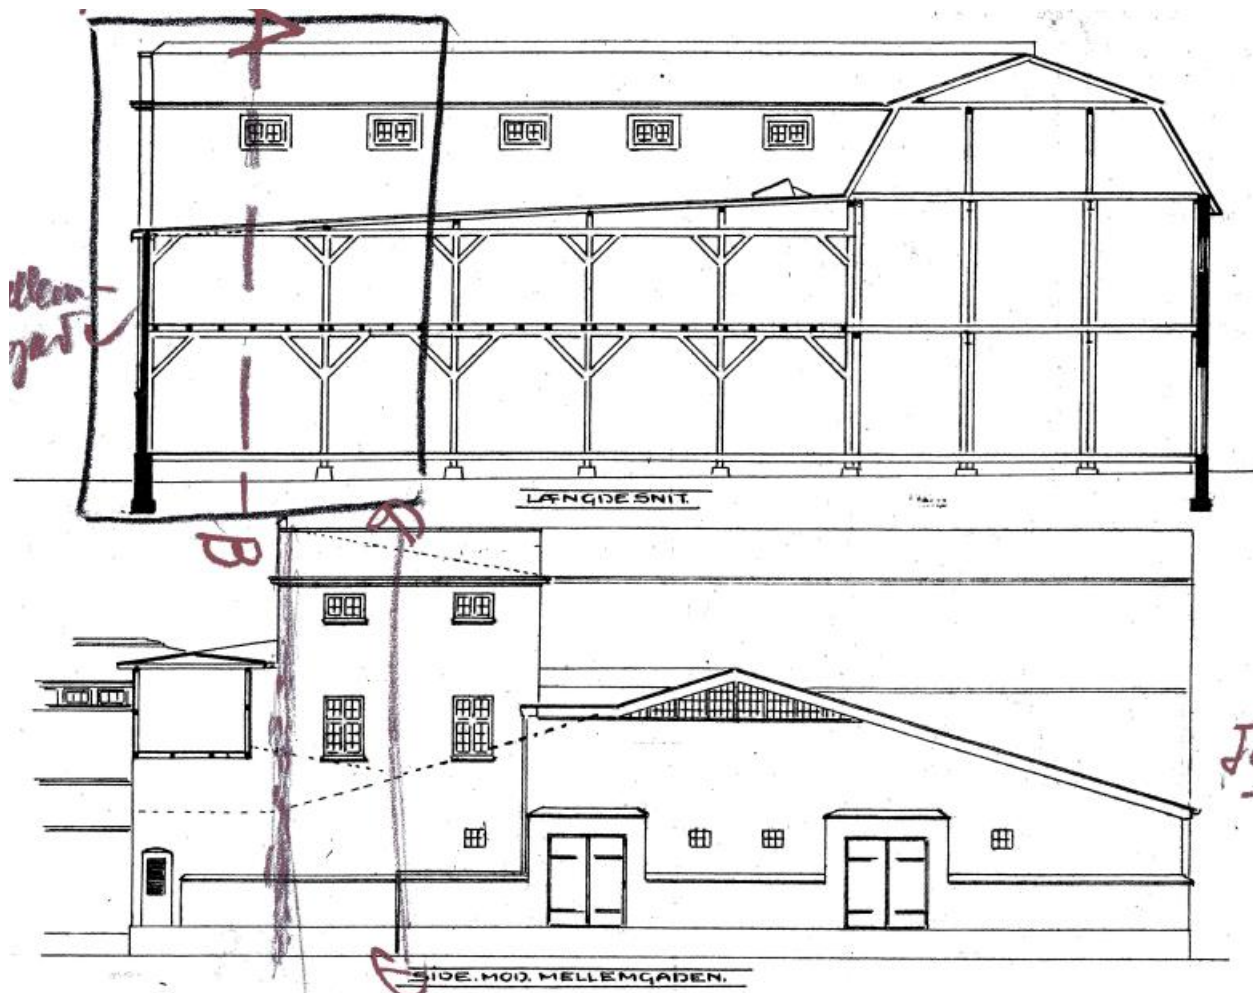
Figur 25 - Tegning af udvidelse i 1927 - Svendborg Kommunes byggesagsarkiv.

I 1927 opføres en udvidelse af silomagasinet i bygning A mod nord, i den østlige side af bygning B (se figur 25). Den nye udvidelse var indrettet med 7 mindre siloer. I 1970'erne var det forandret til 5 stk. stålsiloer med en kapacitet på 60 tons og 8 træsiloer med en kapacitet på 15 tons.

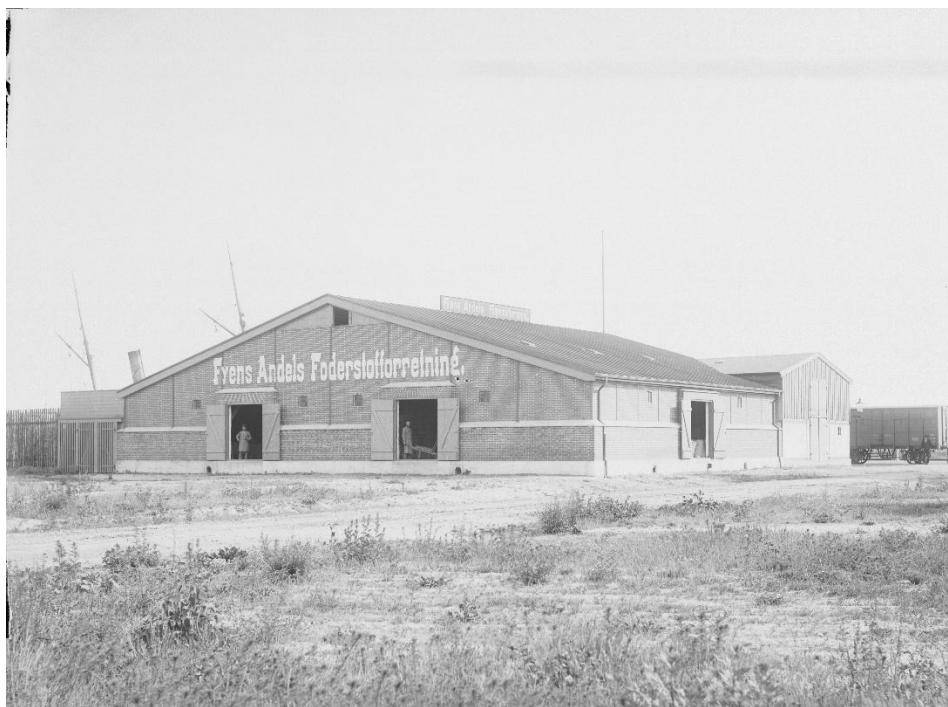
*Figur 26 - pakhus 1 - bygning B - FAF's første grundmurede bygning på Østre Havn - fotograf: Hermann (Svendborg Byhistoriske Arkiv).*

Kulturhistorisk vurdering: Gul – medium bevaringsværdi. Sammen med Petersen & Jensens silopakhus er det det ældste byggeri på Østre Havn. Den står ikke så originalt som den anden. Næsten ukendelig.

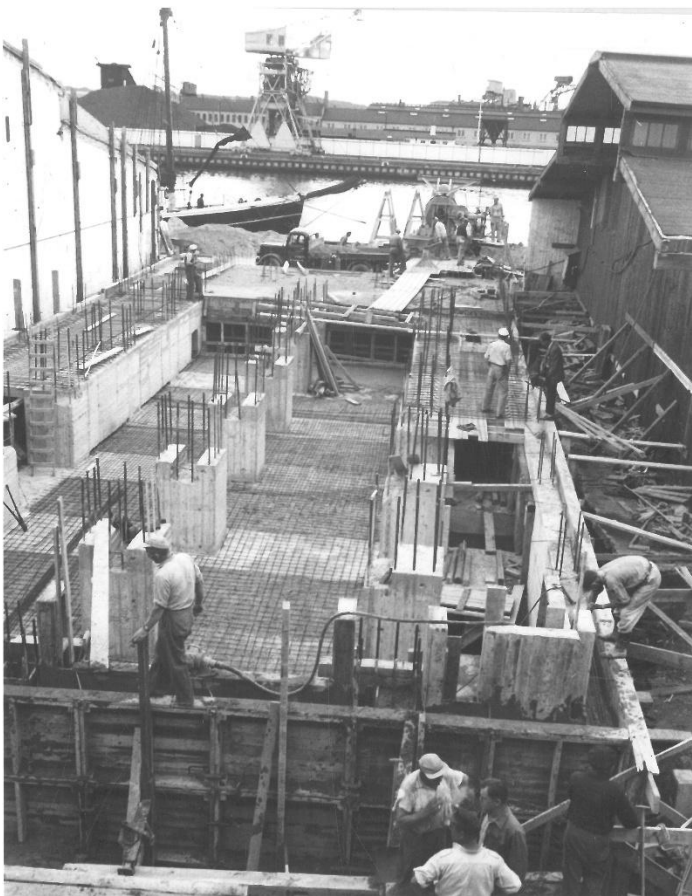
*Figur 27 - Foderstoffabrikken (Pakhus 2) under opførsel i 1954 - Fotograf: Eyvind Jensen (Svendborg Byhistoriske Arkiv).*

Foderstoffabrik, bestående af en tårnbygning i 6 etager og kælder for maskiner. På fabrikkens øverste etage var der en række mindre siloer, der fik deres tilførsel direkte fra de store siloer i pakhus 4. På fabrikken blev de forskellige råvarer udvejet, sammenblandet og påfyldt sække. Sækkene med foder førtes med elevator og transportbånd til lager eller direkte til varevogn.

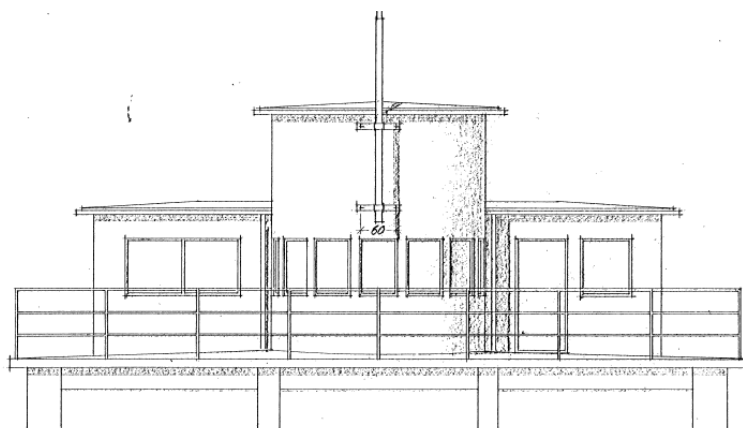
Side mod Syd

Figur 29 - udsigtsrum på siloens top - byggesag 1953.

Kornsilo med maskintårn. 18 cylinderformede siloer. I maskintårnets øverste fire etager etableredes et korntørreri. Tørreriet havde en kapacitet på 10 tons korn i timen. Ved siden var desuden et renseri. Herfra kunne det rensede og tørrede korn automatisk føres over i en af siloerne. Siloanlægget havde en kapacitet på 5000 tons varer. Øverst på siloen opførtes et udsigtsrum med vinduer og altan hele horisonten rundt. Herfra var der udsigt over byen, havnen og Svendborgsund. Angiveligt anvendt til luftmeldetårn.

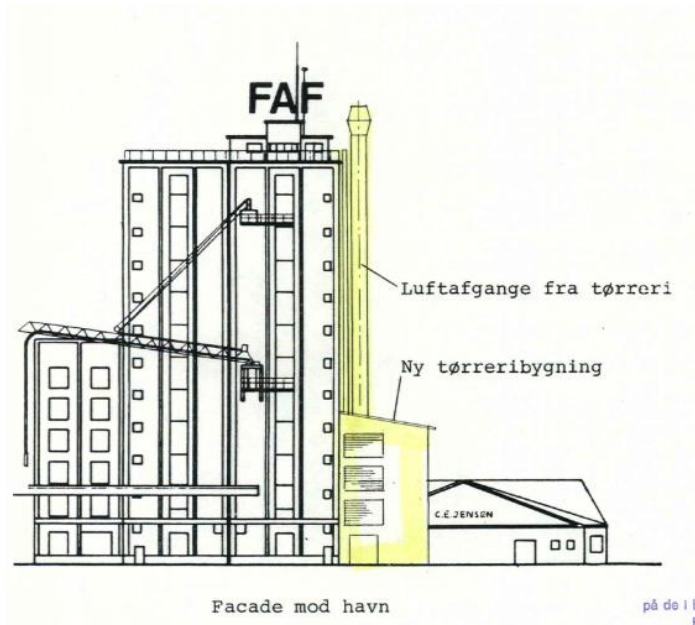
Figur 30 - tegning fra byggesag for opførelse af korntørreri i 1988 – Svendborg Kommunes byggesagsarkiv.

Korntørreri med tilhørende renseri og transportudstyr. Langs med bygning 4's gavl opførtes to skorstene til luftafgange.

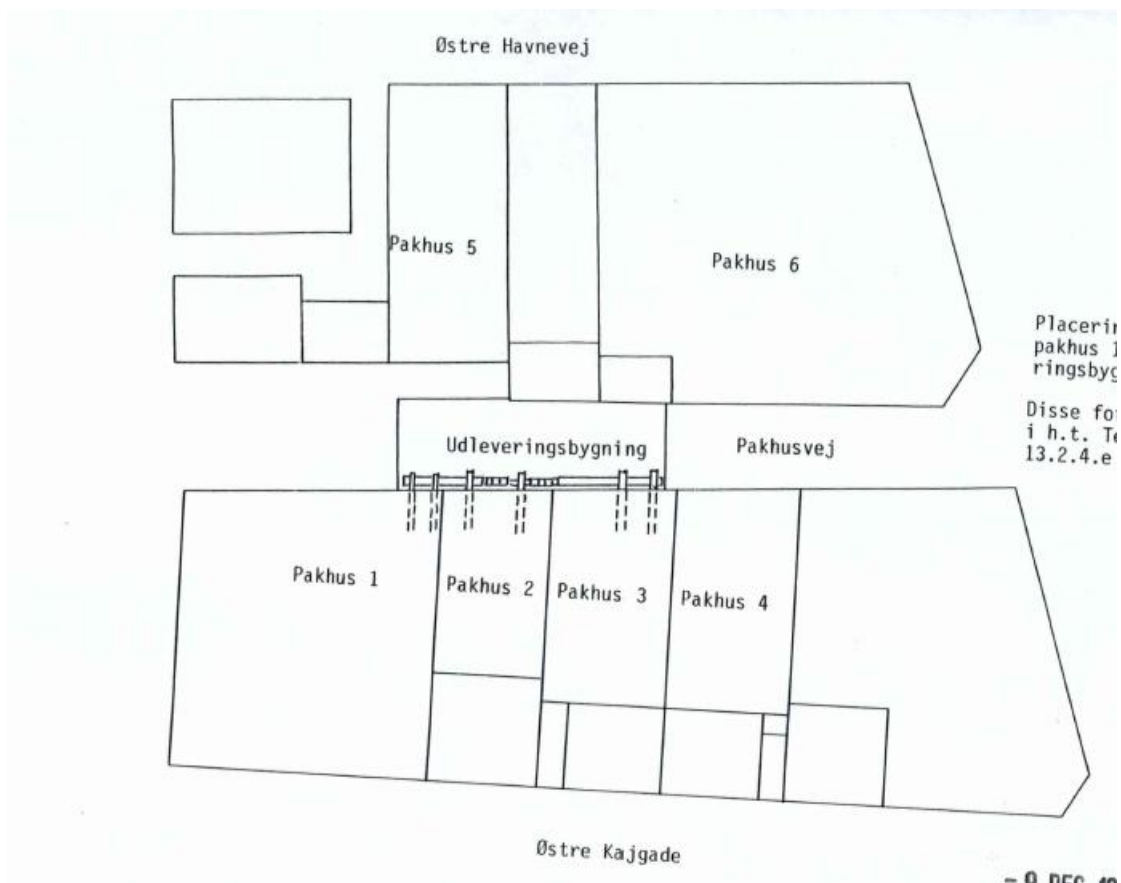
Figur 31 - Situationsplan fra byggesag, Svendborg Kommunes byggesagsarkiv, 1994.

Udleveringsbygning. Opført for at begrænse støv- og støjgener i forbindelse med udlevering af korn og foderstof. Bygningen placeret på Pakhusvej mellem de eksisterende pakhuse 1, 2, 3, 5 og 6 (se figur 31).
