## **BYGNINGSUNDERSØGELSE**

### **FOR ØSTRE HAVN I SVENDBORG**

**RAMBØLL DANMARK A/S**

**JUNI 2025**

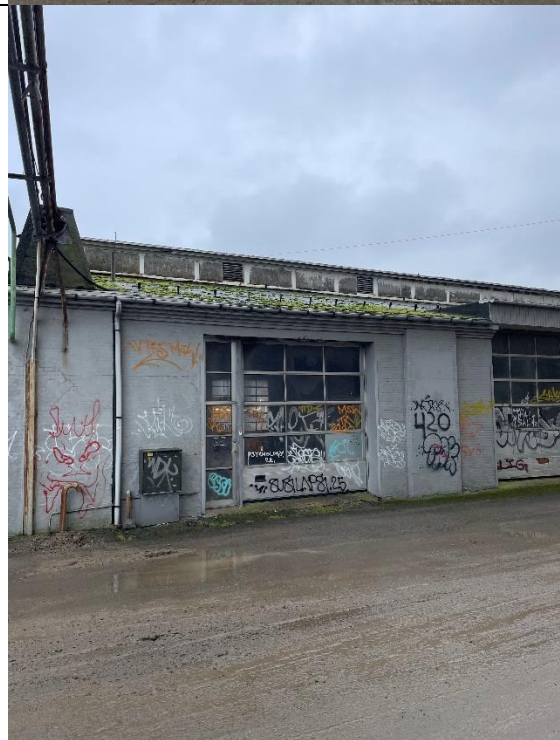
Porte er generelt medtaget af mange års slid og brug.

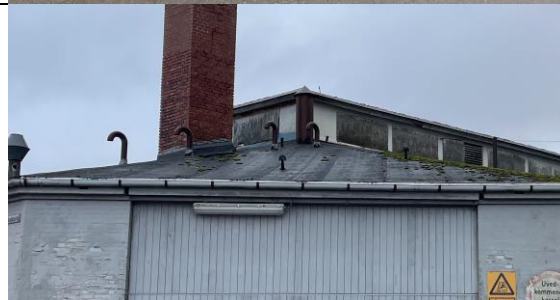
Tagbelægning nedslidt og belagt med mos og alger.

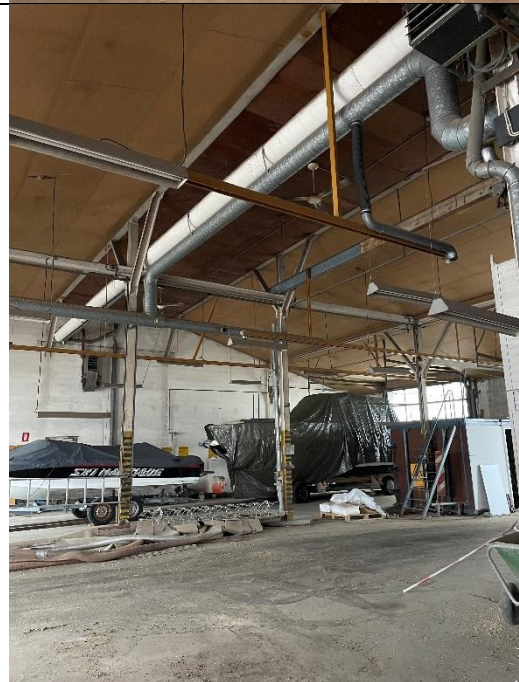
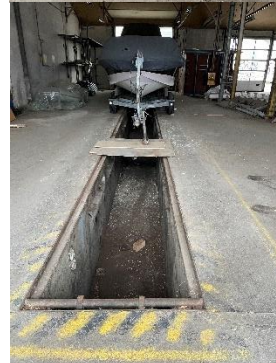
Den vestlige ende af bygningen har været anvendt af automekaniker med smøregrav mv. Sandsynligvis ikke opført til automekaniker fra starten.

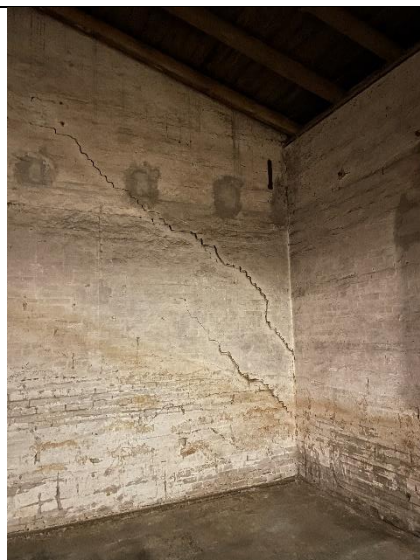
Der forefindes en del revner i murværk. Hvis murværk ønskes bevaret ved fremtidig anvendelse kræves en del udbedrende reparation af murværk ved udkradsning af revner, omfugning og ommuring af flere større felter/områder af facademurværk.

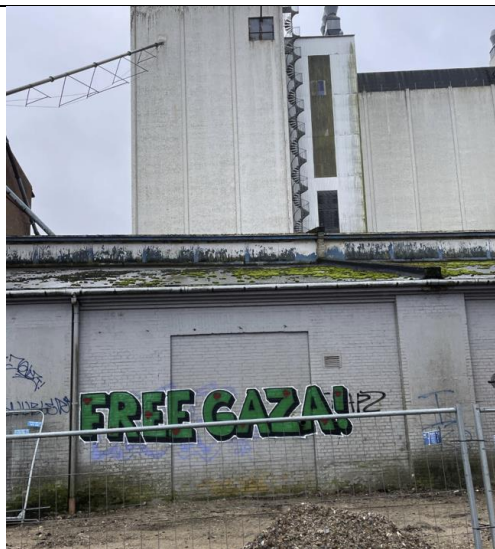
Tagdækningen består af tagpapdækket brændeunderlag. Tagbelægning er meget slidt og tjenlig til udskiftning. Megen mos- og algebælægninger. Tagrenderne er tilgroede og tilstoppet.

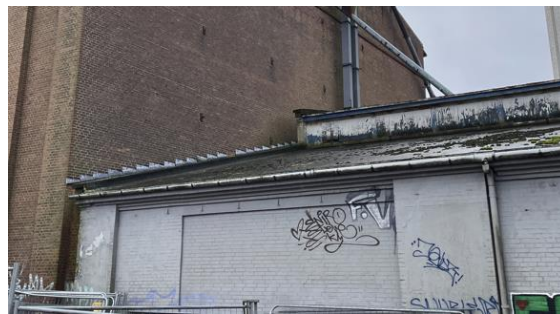
Lodret facadebeklædning ved forhøjet tagopbygning ved kip er meget medtaget af vind og vejr. Skal udskiftes.

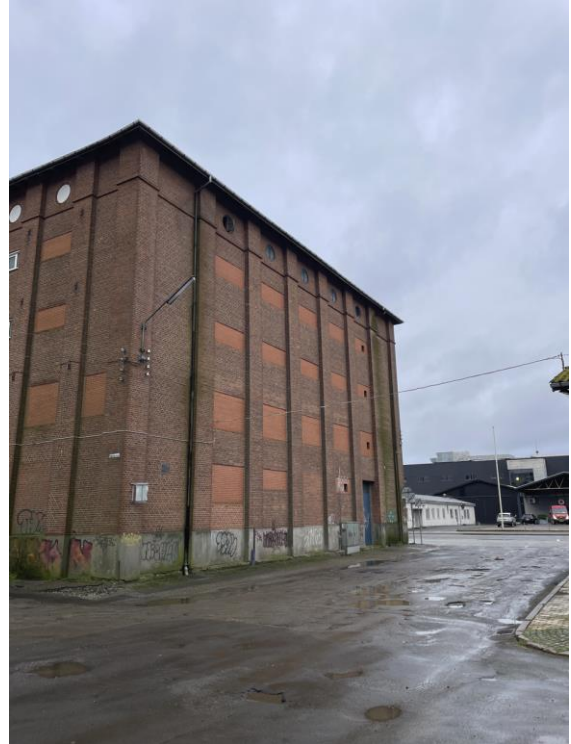
Tilstanden er af varierende karakter. Men generelt pænt murværk med partielle områder, som trænger til renovering/ vedligehold.

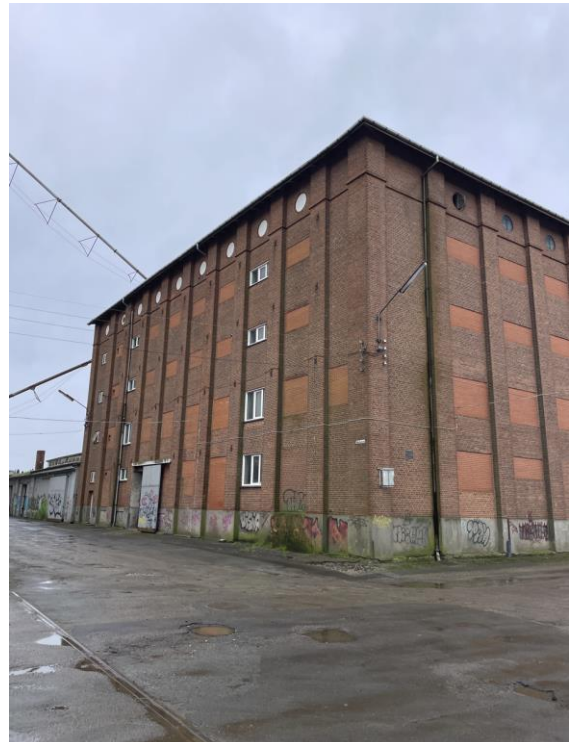
Rødt murværk udvendig. Sokler og dele af murværk er malet med graffiti. Gamle vinduer er blevet lukket med murværk i lidt anden farve.

Tilstanden er af varierende karakter. Men generelt pænt murværk med partielle områder, som trænger til renovering/ vedligehold.

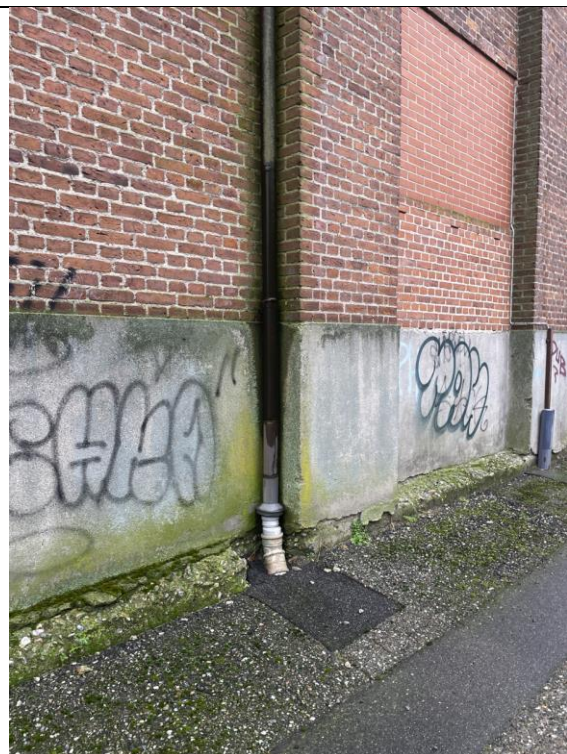
I forbindelse med en renovering/ genanvendelse skal sokler og belægning omkring bygningen gennemgås og oprettes.  
Murværk ved tagnedløb er algebegroet grundet utætheder i tagrende/ tagnedløb.

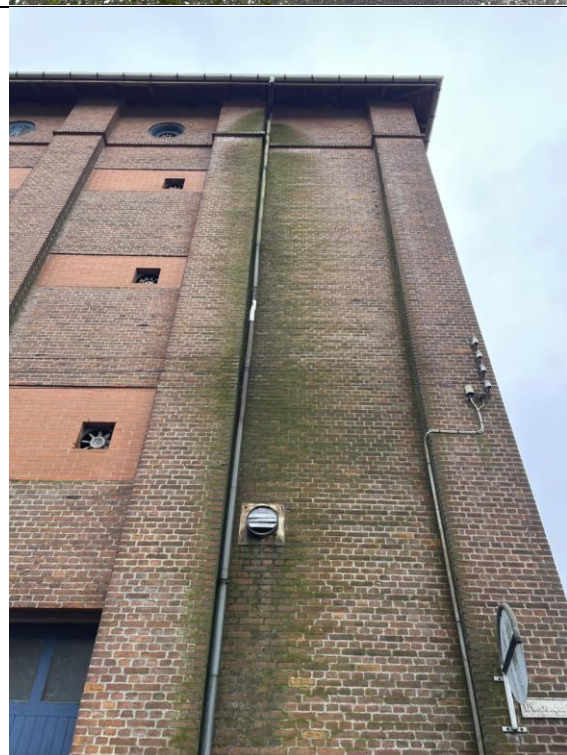
Murværk kraftigt algebegroet grundet utæt/ fyldte tagrender og defekte tagnedløb.  
Murværk skal afrensnes.

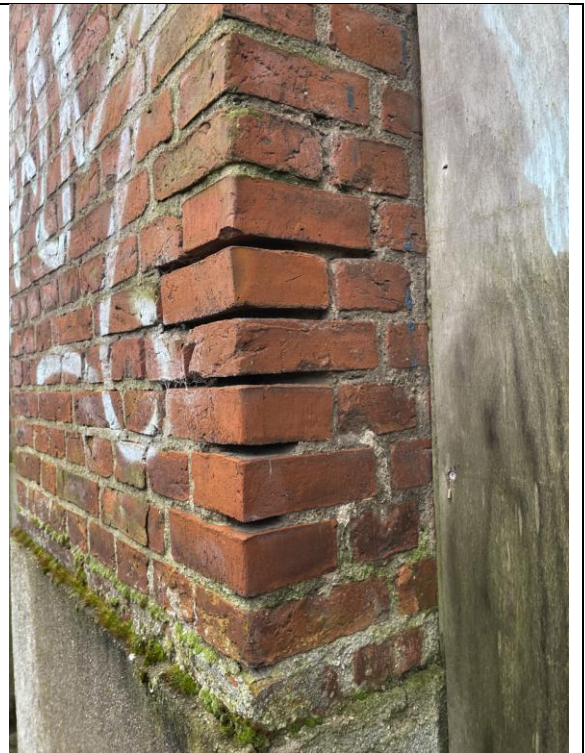
I forbindelse med en renovering/ genanvendelse skal det anbefales, at omfuge alle udvendige murværksfacader. Fugerne er af meget forskellig karakter og stand.

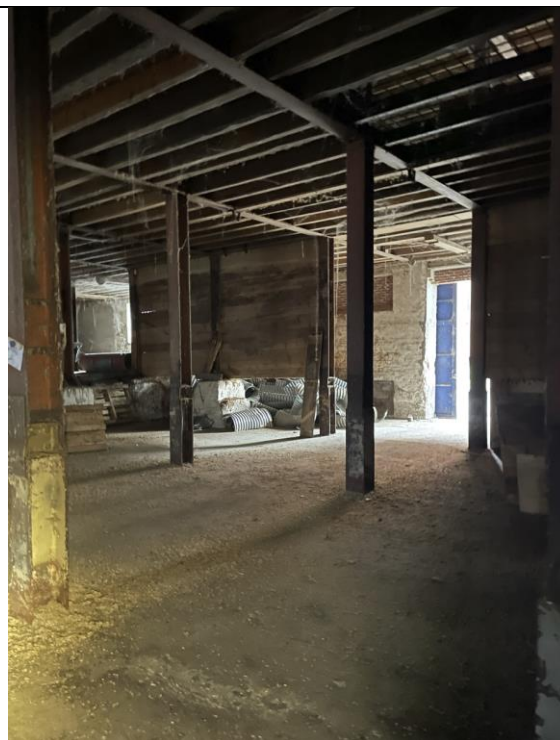
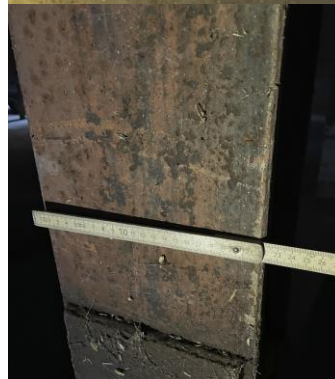
Stålkonstruktioner målt til ca. H-profil 220 x 220 mm.

Gulvet er meget "slidt" og nedbrudt.

På søjler ses forstærkninger, som er udført i forbindelse med en gammel ombygningssag.

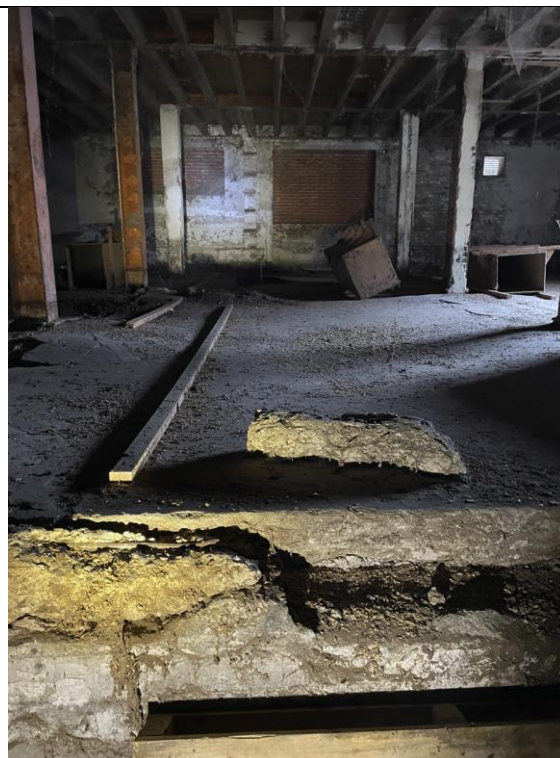
Varierende gulvniveauer og gulvtilstande.

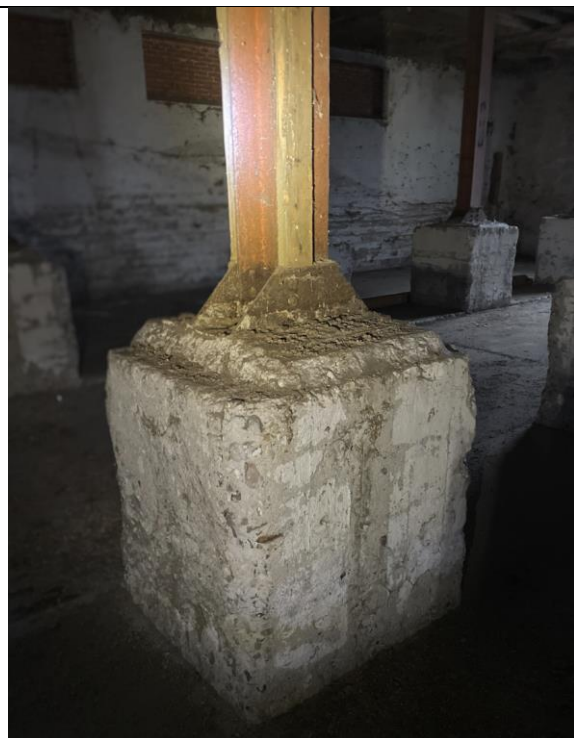
Efter gammel ombygning mv. er søjlefundamenter blevet blotlagt og er synlige i stueetagen, som den fremstår nu.

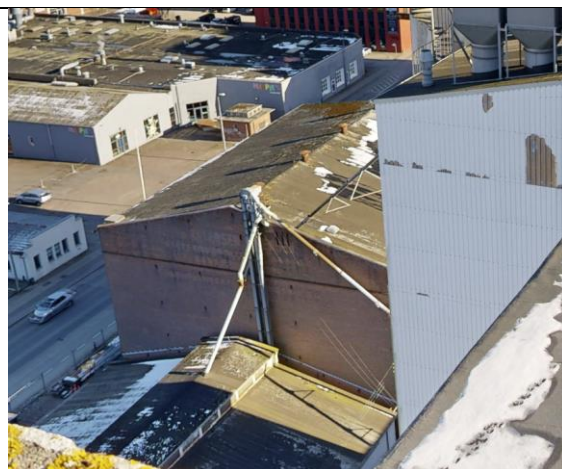
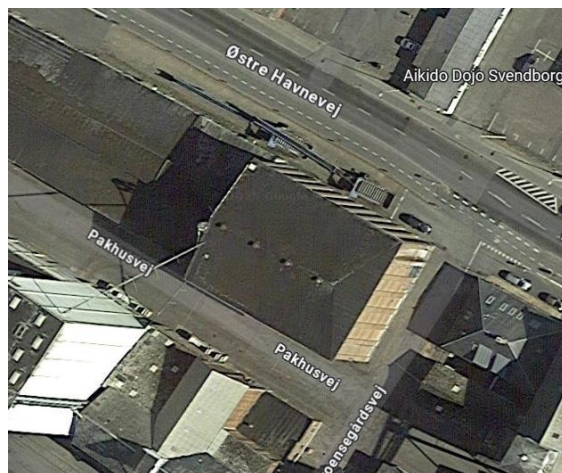
Tagdækningen består af tagpapdækket brændeunderlag. Tagpapbelægningens stand kan ikke konstateres ved nærværende besigtigelse.

Taget er uisoleret, hvorfor der ved en genanvendelse skal ske udskiftning af tagbelægning.

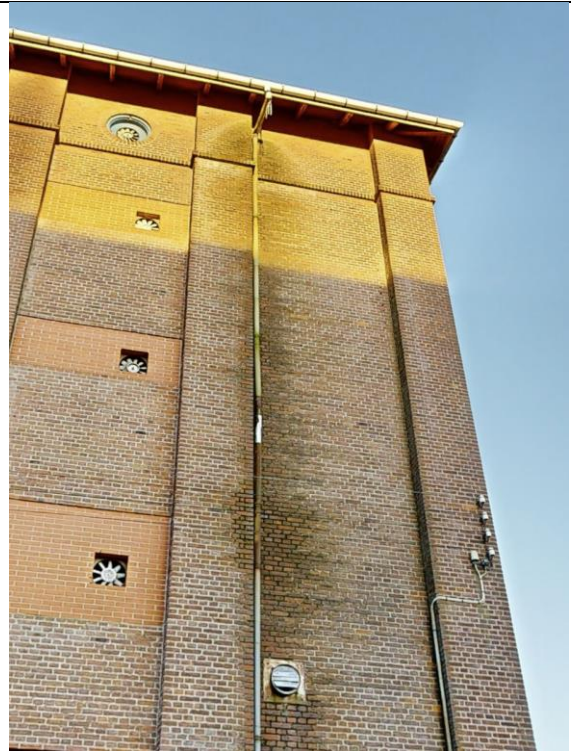
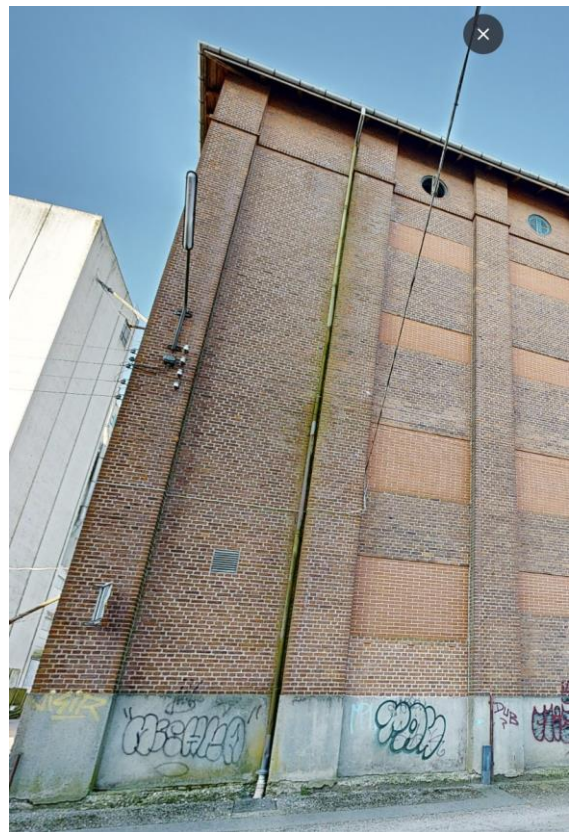
Ved facade mod sydøst ses tydelige tegn på utæt tagedløbsrør. Fugtphobninger og algeforekomster på murværk. Tegn på defekte tagrender/ tagedløb.

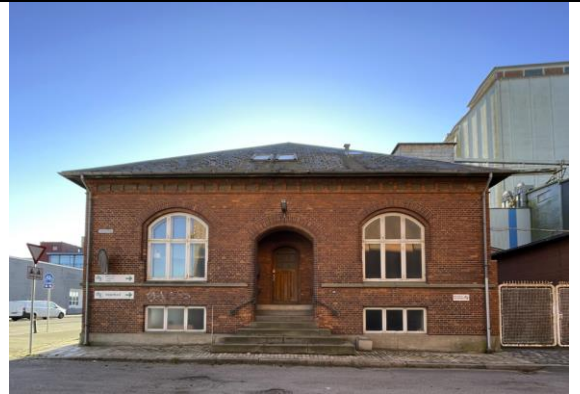
Rødt murværk udvendig. Segmentbuer over vinduer og gesimsudsmykning foroven. Pudsede sokler til underkant af kældervinduer. Vinduer udført i træ og af ældre dato.

Generelt pænt murværk med partielle områder, som trænger til renovering/ vedligehold.

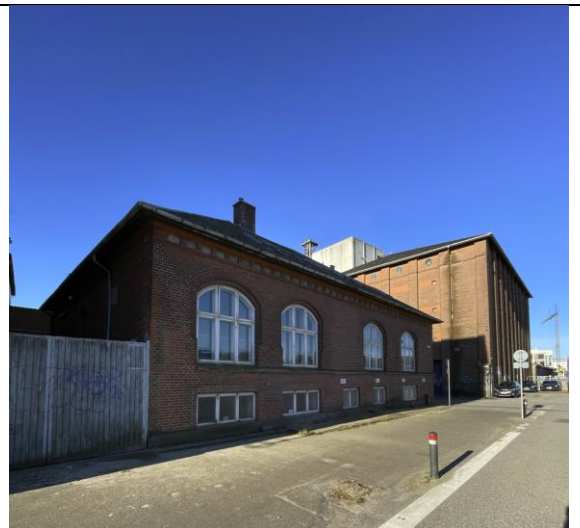
Rødt murværk udvendig. Segmentbuer over vinduer og gesimsudsmykning foroven. Pudsede sokler til underkant af kældervinduer. Vinduer udført i træ og af ældre dato.

Generelt pænt murværk med partielle områder, som trænger til renovering/ vedligehold.

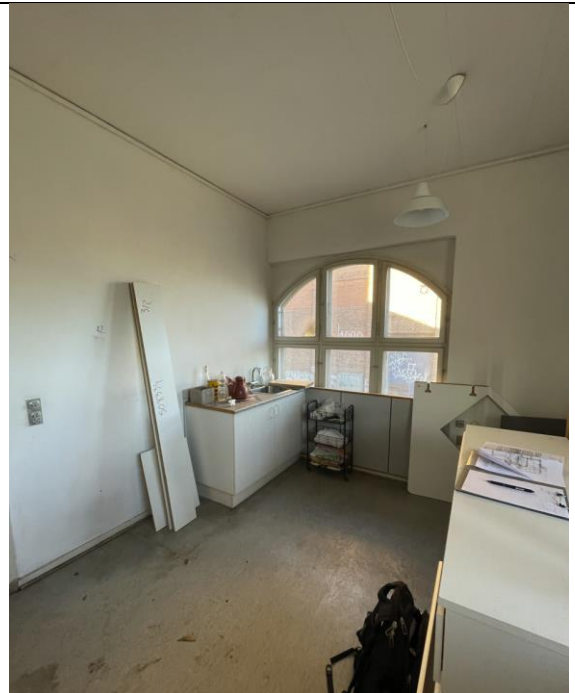
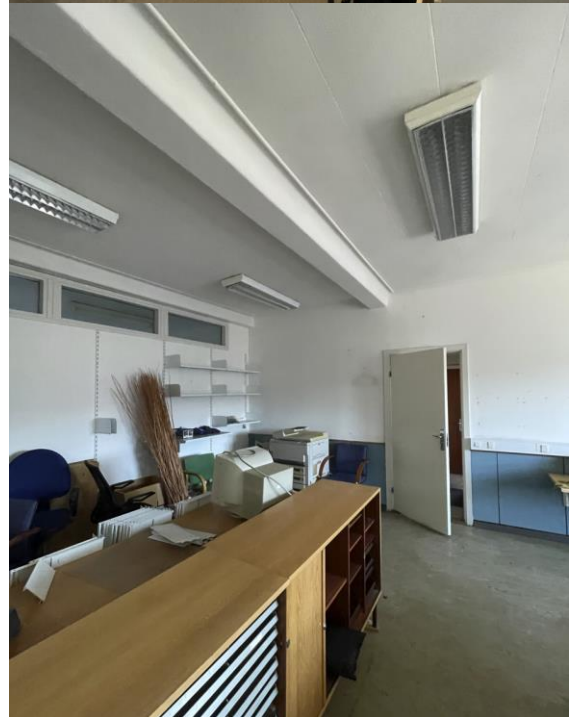
Stueetagen har i sin tid været anvendt til kantine- og kontorbygning. Byggeelementer og overflader trænger til renovering og opfriskning. Bygningen har stået tom i mange år og er ikke løbende blevet vedligeholdt og ej heller opvarmet.

Etageadskillelsen mod udnyttet tagetage er udført med træbjælkespær og ligger af på facader (bagmur) og bærende længdevægge/bjælker. Det kunne ikke konstateres hvilke bjælke dimensioner eller materialer, som der er anvendt.

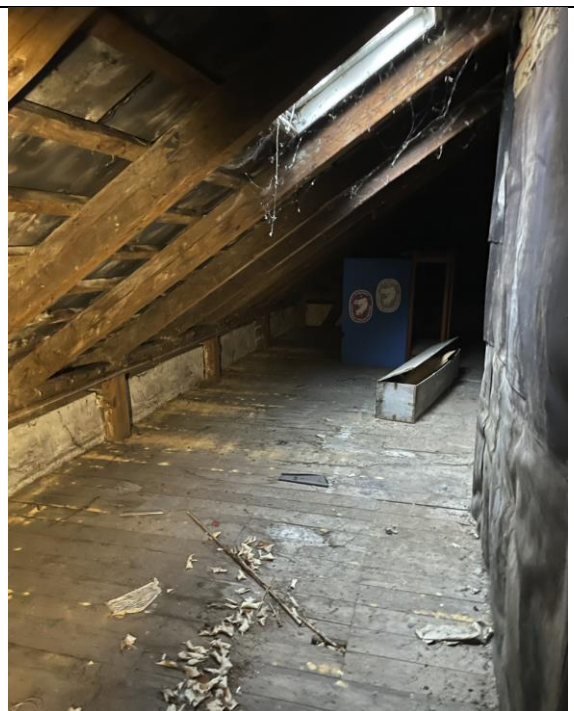
Til gengæld var der adgang til skunkrum, hvor spærkonstruktionen kunne besigtiges. Der var steder, hvor tagbeklædningen, bestående af skiferplader, havde forskubbet sig, og der var sprækker med risiko for vandindtrængender til følge.

Skunkvægge og skråvægge er isolerede (mindre isoleringstykkelser – 50-75 mm).

Tagbelægning tjenlig til udskiftning.

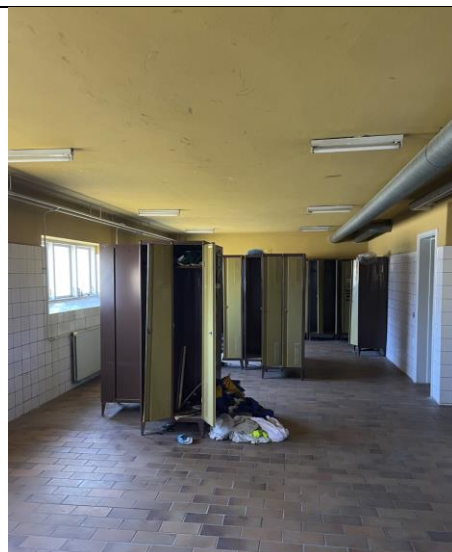
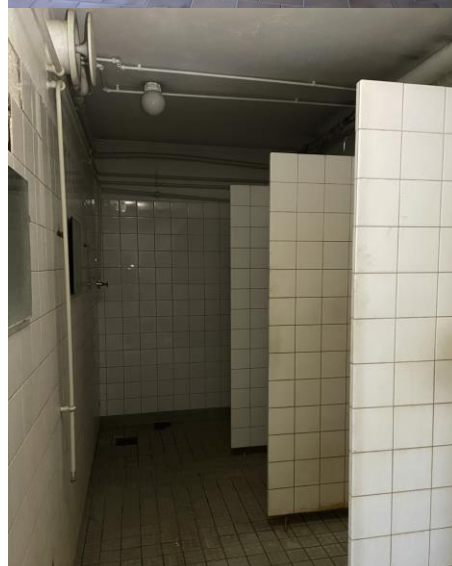
Vægge i kælderen er tunge bærende murstensvægge. Også kælderydervægge er murede.

Kælderene bærer præg ikke at have været anvendt i mange år og vedligeholdelsesstanden er dårlig.

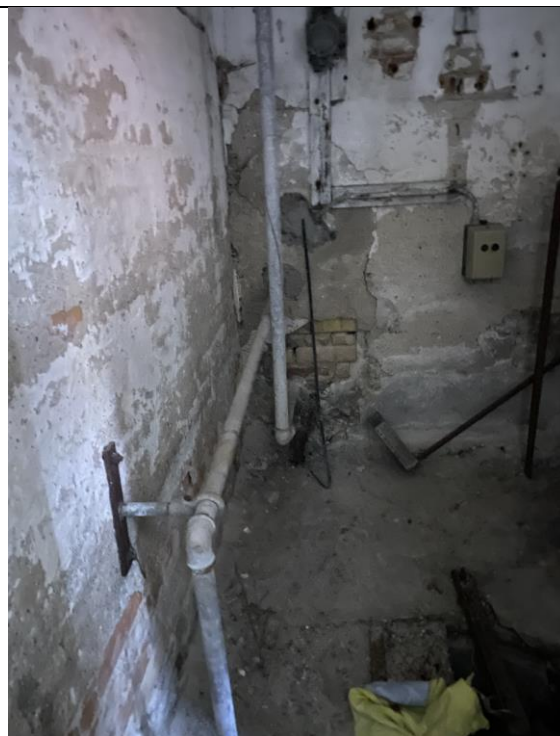
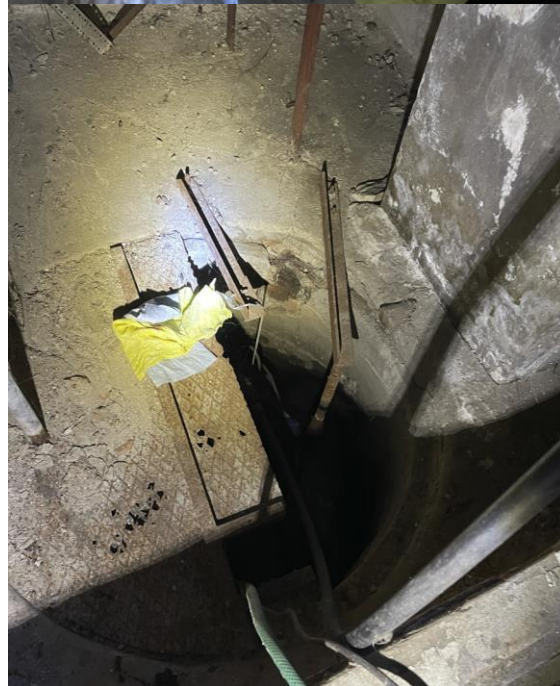
Der er mange pudsafskalninger på kælder-  
vægge. Vægge trænger generelt til reparatio-  
ner og vedligehold.

Kælderen fremstår umiddelbart tør, men  
trænger til genopfriskning.

I et af rummene med flere installationer fin-  
des en pumpebrønd med en grundvands-  
pumpe og niveauvippere. Funktionen er  
ukendt.

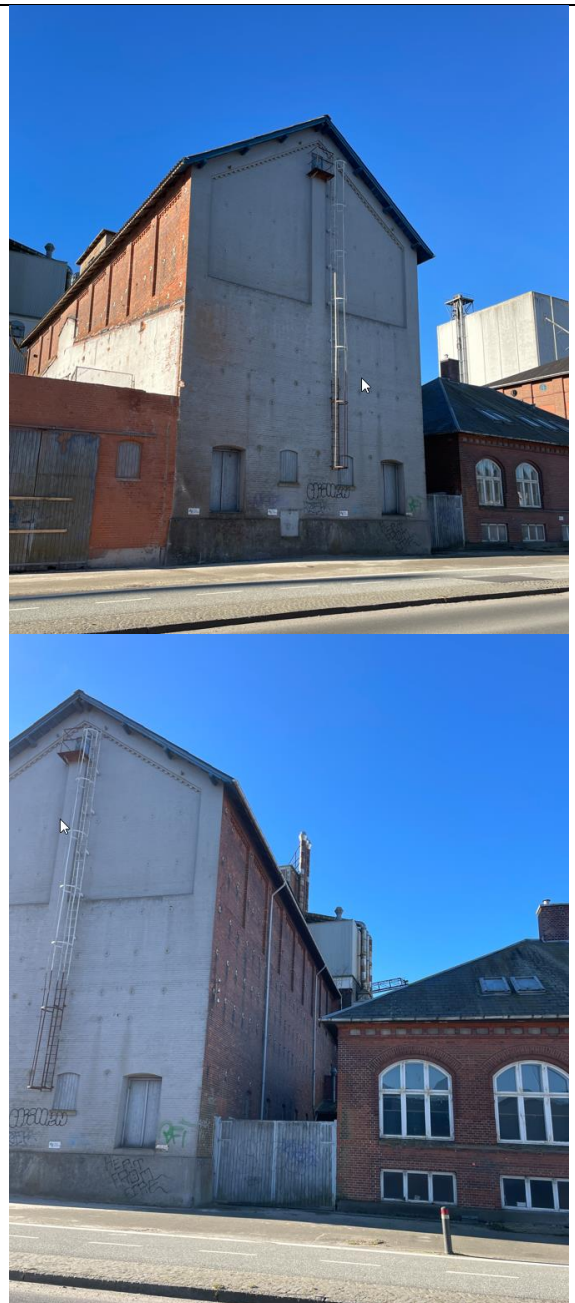
På facade mod øst, hvor det tidligere pakhus 6 (nu nedrevet) har været bygget ind til pakhus 5, har været malet grå.

Tilstanden af murværk er generelt af varierende karakter, med partielle områder, som trænger til renovering/ vedligehold.

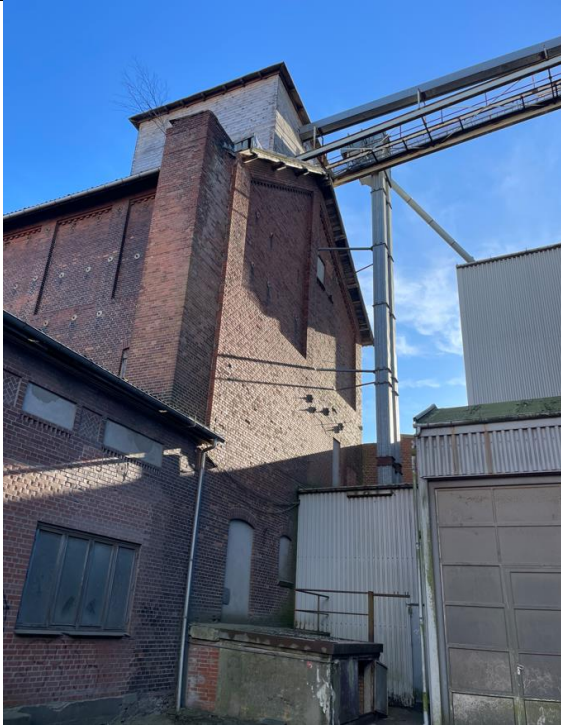
| <p>Gavl mod syd. Der ses overbygning på taget, som indeholder installationer for transport af korn mv.</p> | |

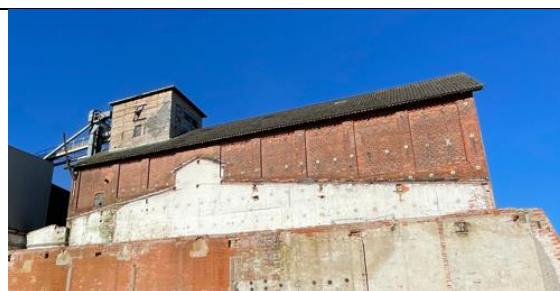
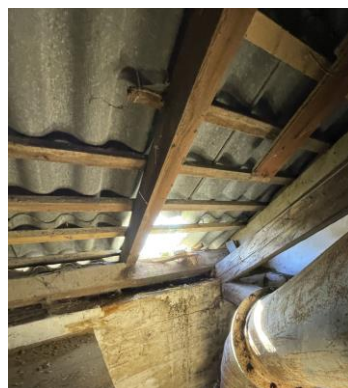
Tagbeklædning af eternitbølgeplader – alder ukendt. Men ikke fra opførelsestidspunktet. Tagflade mod øst mangler tagrende. Tagafvandingssystem skal repareres og udskiftes.

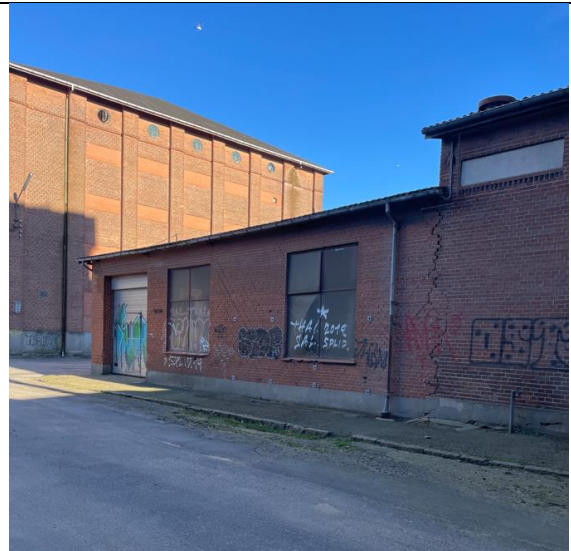
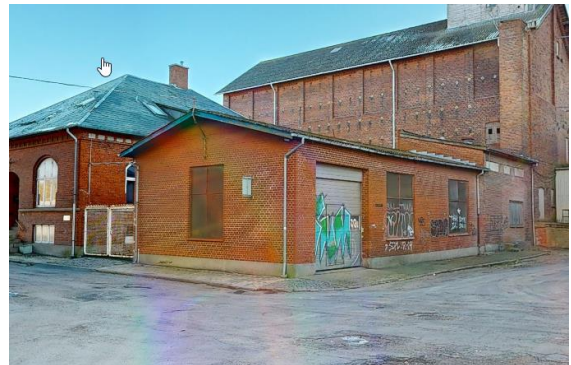
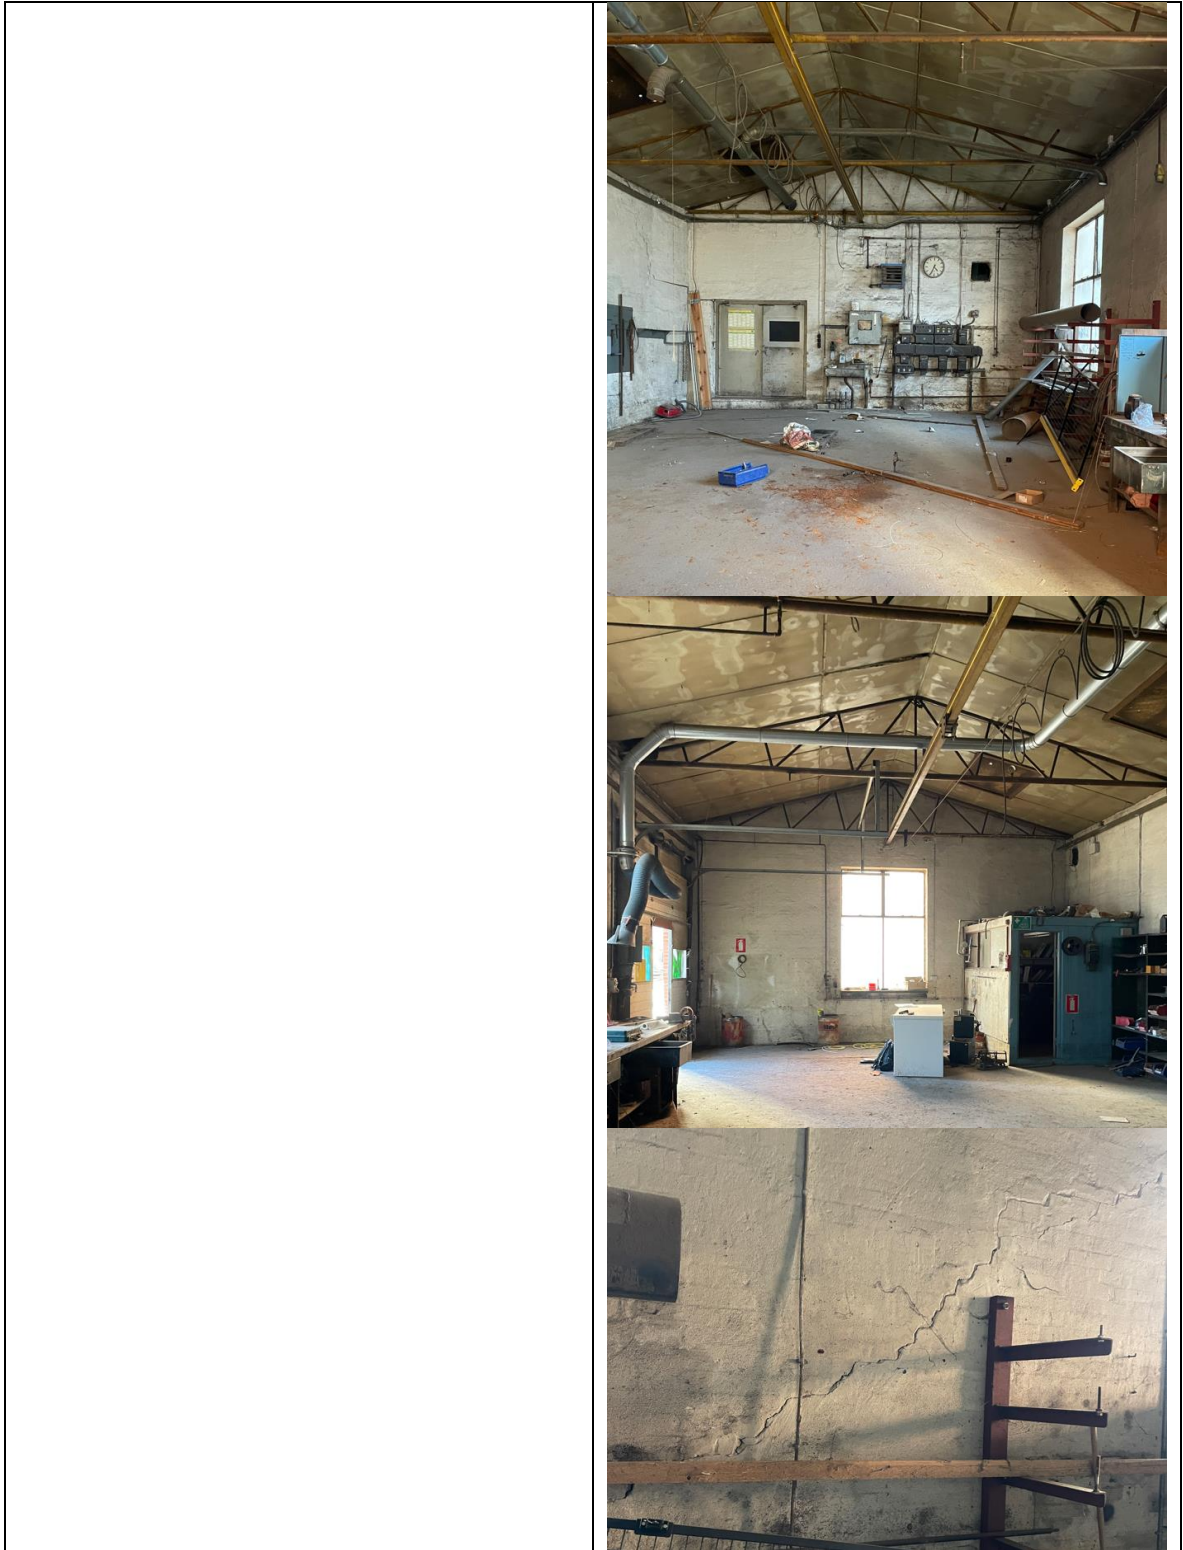
Uopvarmet værkstedsbygning. Udvendigt rødt murværk med en del graffitimaling. En del revner i facademurværk. Tagkonstruktion med bølgeeternitplader på stål-gitterspær.

Bygningen er ikke nærmere beskrevet eller gennemgået, da bygningens tilstand, størrelse og udformning ikke vurderes at have værdi til en genanvendelse.

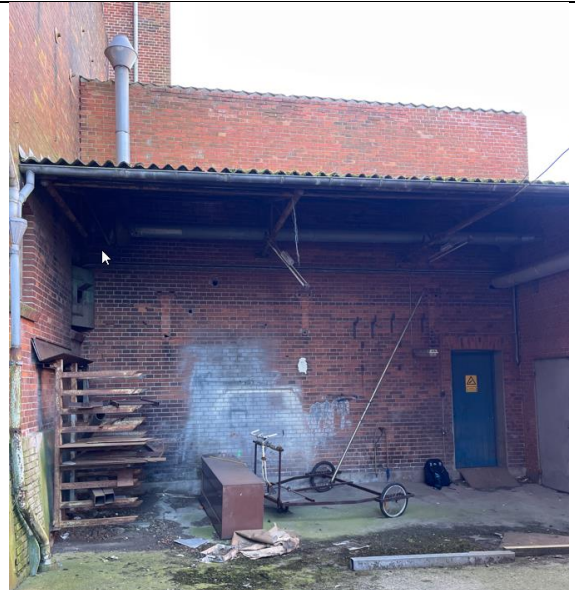
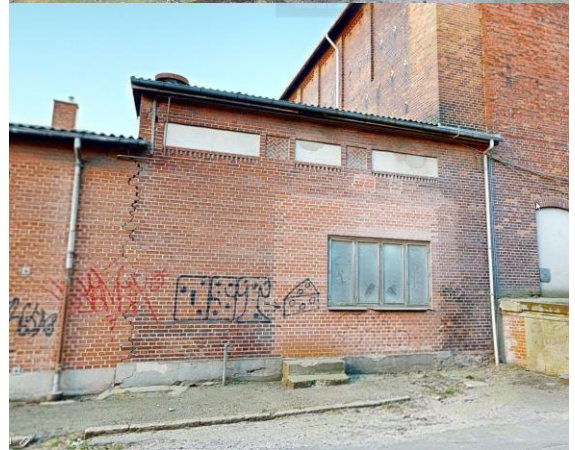
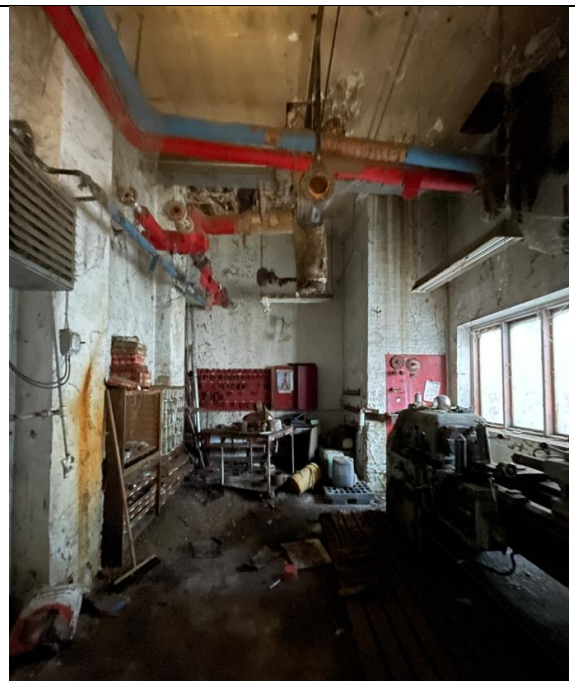
## 7.2 Bygning C - Fyrrumsbygning

Uopvarmet fyrrumsbygning. Udvendigt rødt murværk med en del graffitimaling. En del revner i facademurværk. Tagkonstruktion med bølgeeternitplader på stål-gitterspær.

Bygningen er ikke nærmere beskrevet eller gennemgået, da bygningens tilstand, størrelse og udformning ikke vurderes at have værdi til en genanvendelse.

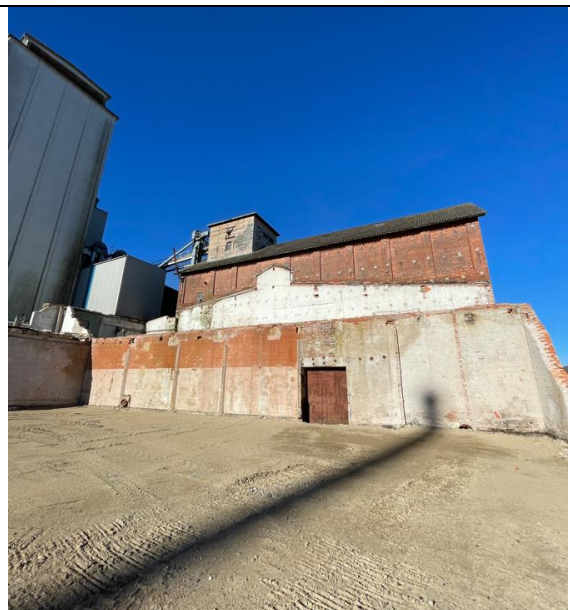
### 7.3 Bygning E – Østre Havnevej 12 – nedrevet bygning

Del af det gamle pakhus 6, Østre Havnevej 12, er blevet nedrevet i 2024. Der resterer en mindre bygning mod pakhus 5, som er aftalt nedrevet og derfor ikke opmålt eller besigtiget.

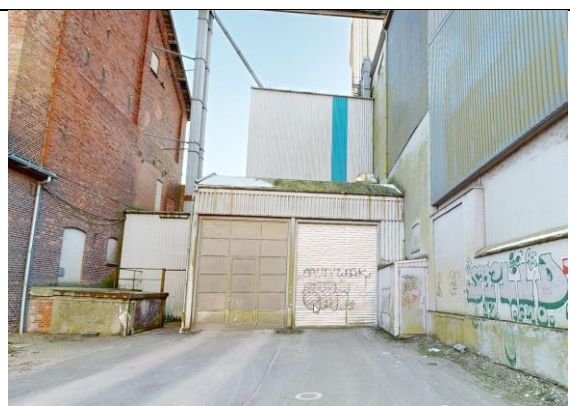
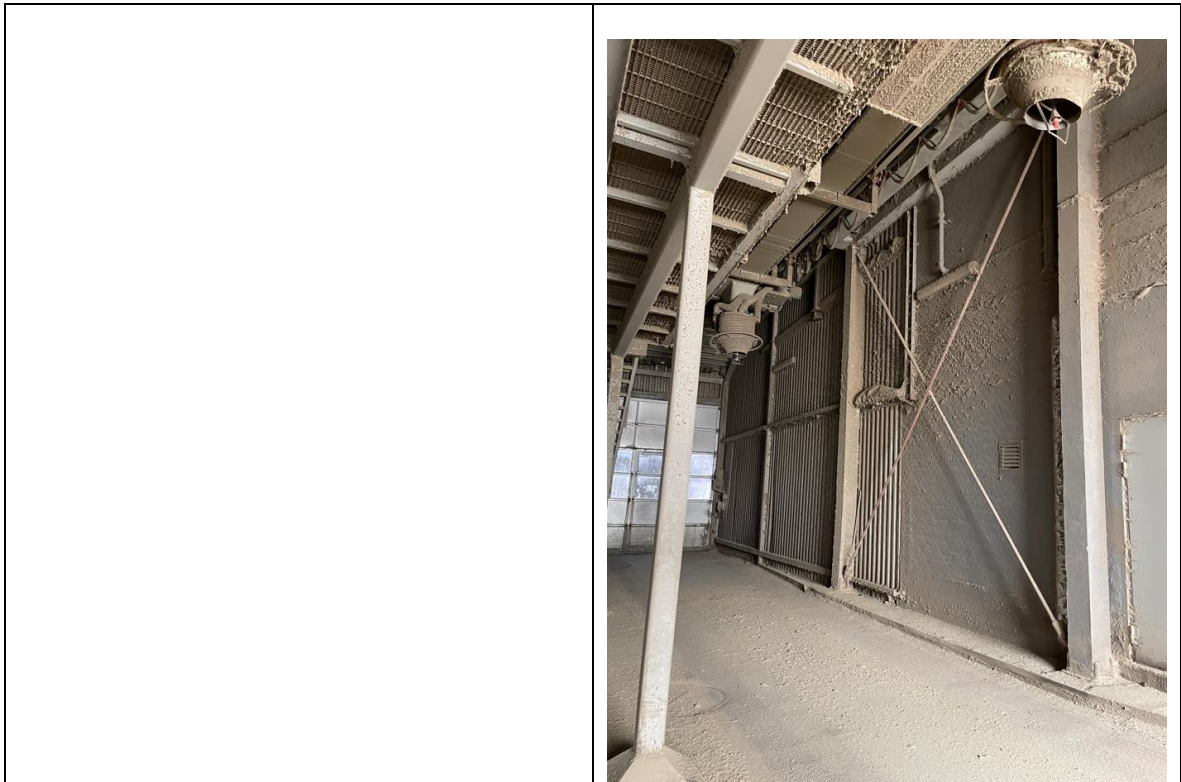
### 7.4 Bygning F – Overbygning af vej – siloer, lasteanlæg mv.

På Pakhusvej mellem de 2 pakhuse – pakhus 5 (Østre Havnevej) og pakhus 1 og 2 (Østre Kajgade) er opført en mellembygning, som indeholder lasteanlæg samt mindre silobygninger.

Grundet placering, stand og værdi ved genanvendelse er denne bygning ikke vurderet nærmere. De anbefales nedrevet ved genanvendelse af arealerne.

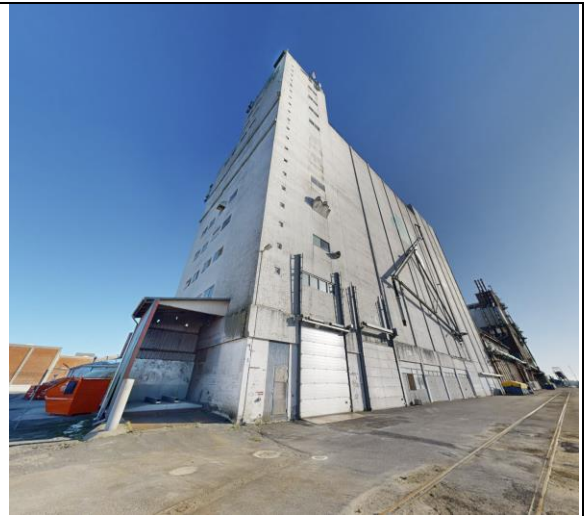
Tilstanden er af god karakter.  
Facader fremstår som disse siloer normalt fremstår efter godt 60 år.

Ingen synlige skader af grove karakter.

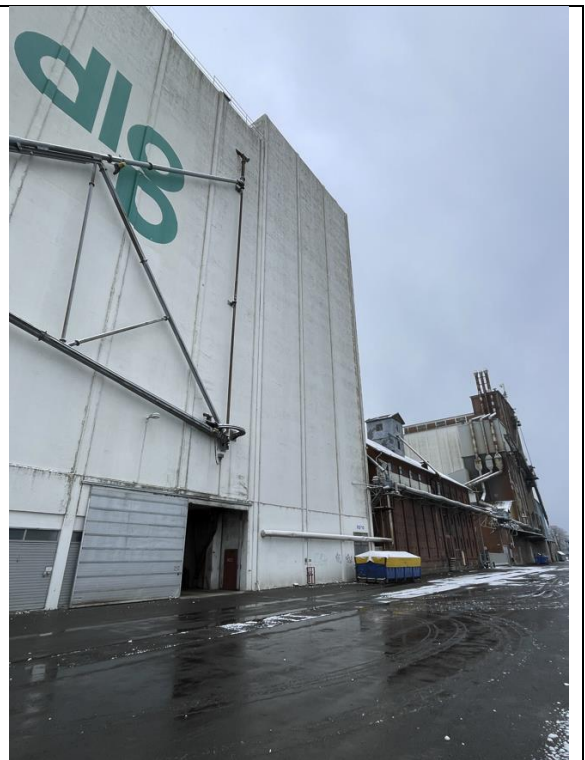
Tilstanden er af god karakter.  
Facader fremstår som disse siloer normalt fremstår efter godt 60 år.

Ingen synlige skader af grove karakter.

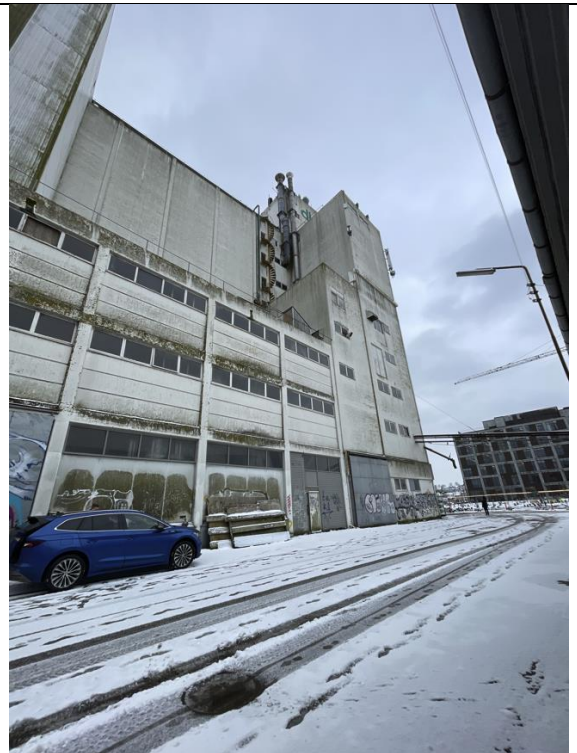
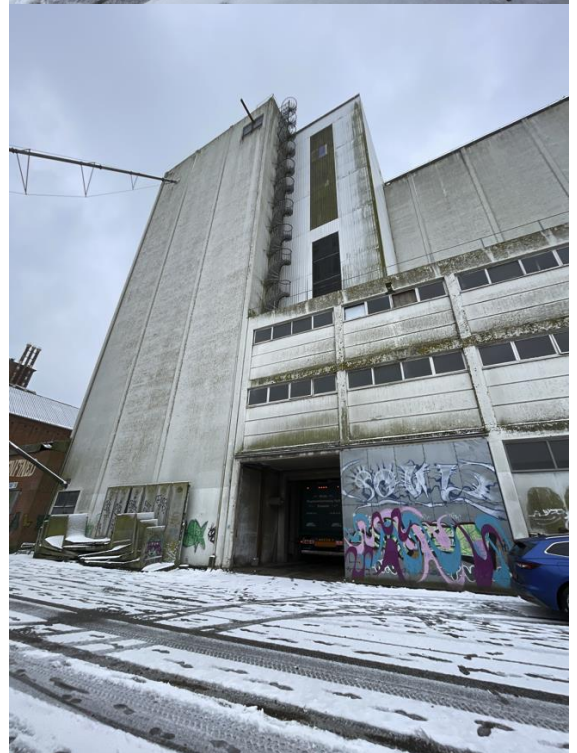
Tilstanden er af god karakter.  
Facader fremstår som disse siloer normalt fremstår efter godt 60 år.

Ingen synlige skader af grovere karakter.

Ved facader mod nord ses en del belægninger/ aflejringer (alger) på den hvide/ grå facade. Aflejringer som kan fjernes ved afvaskning/ afrensning. Fremkommer pga. nordvendte retninger og ikke så meget sollys til at udtørre fugtvirkninger på facaderne.

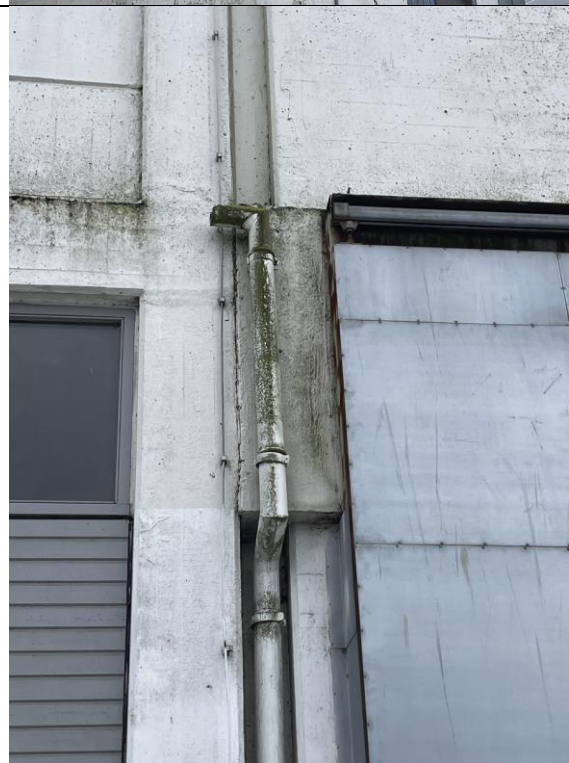
Tagafvanding, nedløbsrør og tagrender skal gås efter og rettes op/ udskiftes. Dette kan reducere nogle af de belægninger, som forekommer på facader mv.

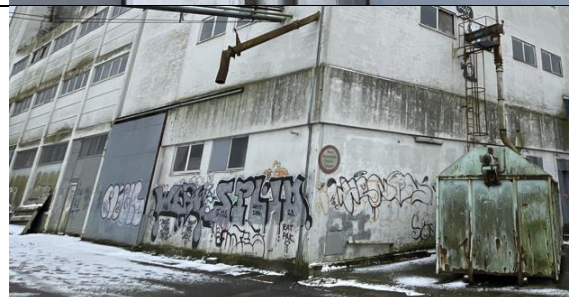
Og selvfølgelig er der arealer med graffiti.

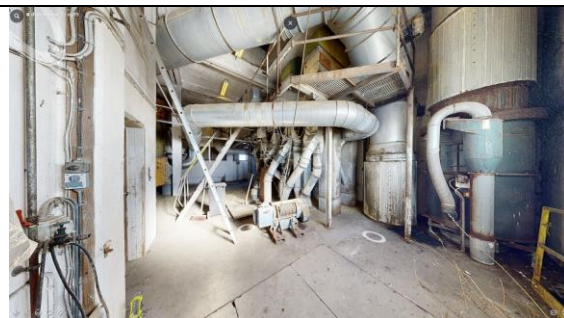
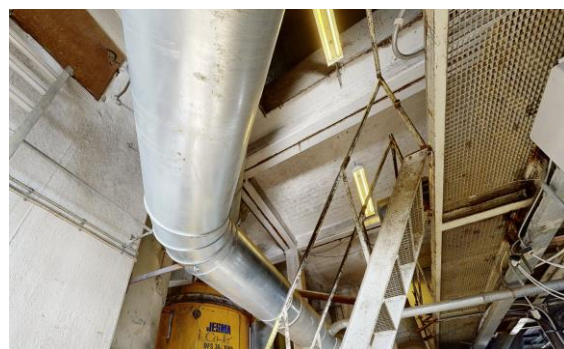
Øverste foto fra 10. sal i maskintårnet – øverste etage. Ingen væsentlige skader eller forhold, som skal kommenteres.

Foto nedenunder: Tagkonstruktion med insitustøbt betondæk, bjælker og søjler.

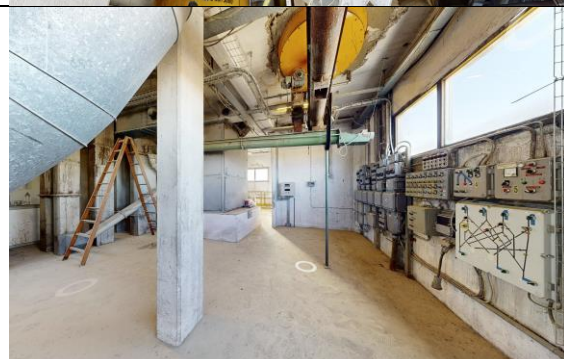
Første foto er fra 9. sal i maskintårnet.

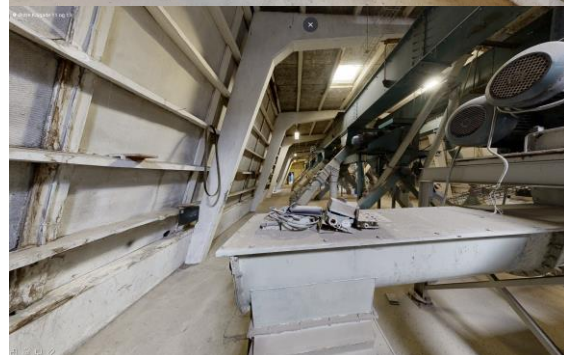
Andet foto er fra etagen med 3-charnier betonrammer. Tagkonstruktion bestående af træbjælkespær, 100 mm træbetonplader og papdækning. Skrå vægge bestående af træopbygning med udvendig beklædning med tagpap. Ingen umiddelbare skader. Træopbygning på skrå facader har enkelte steder tegn på fugtgennemtrængender.

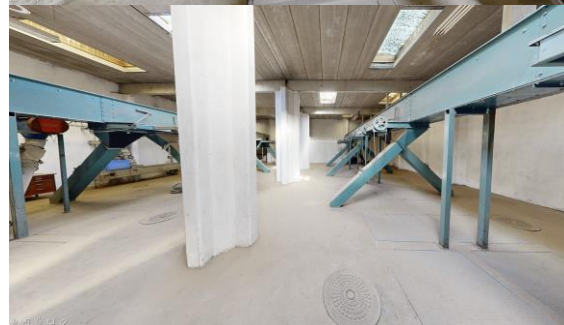
Tredje foto er fra topetagen af silopakhus 10, hvor der er dæksler for kig ned i de høje siloer. Her ses de kraftige bærende "kryds"-betonsøjler, lecatagplader og bærende betonbjælker i tag. Ingen umiddelbare skader eller nævneværdige bemærkninger.

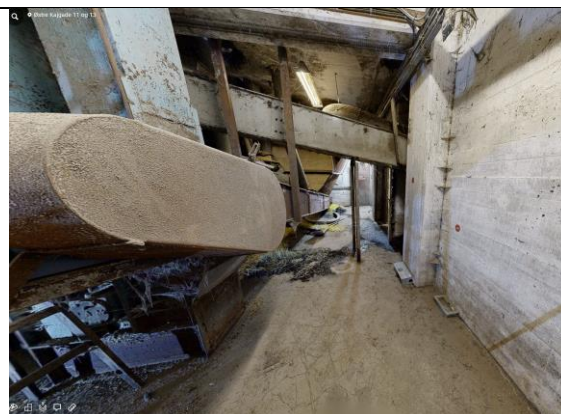
Foto fra den lille kælder under pakhus 11. Kælderen indeholder en del udstyr. En del fugt men ingen skader.

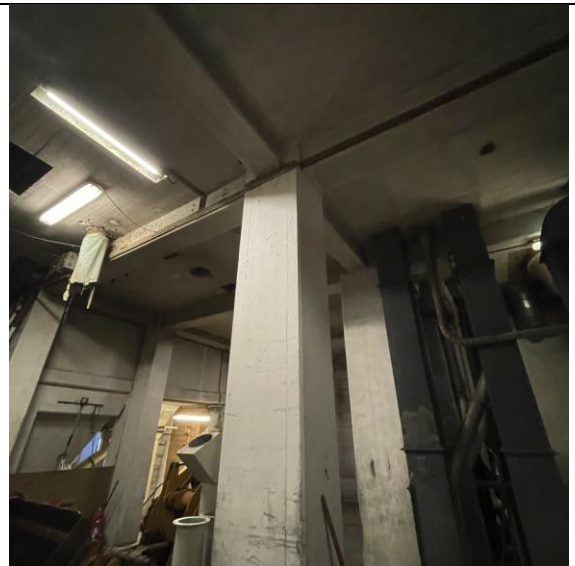
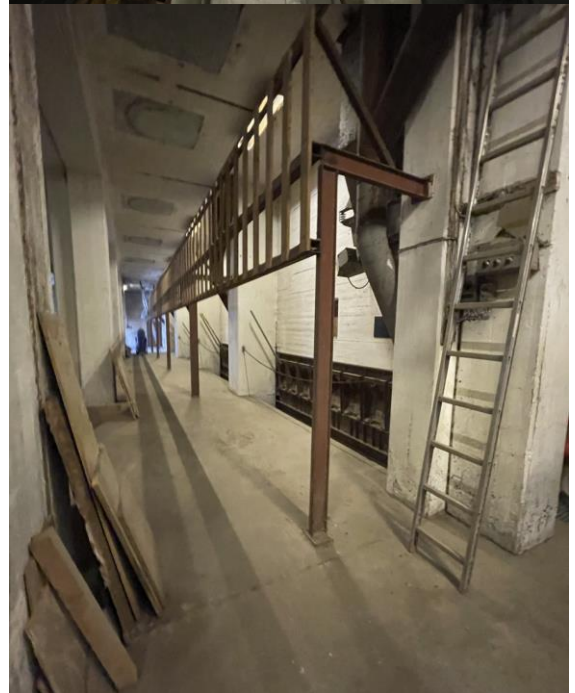
Pakhus 11, Østre Kajgade 11:

Alle konstruktioner i stue- og kælderplansniveau er insitustøbte betonkonstruktioner med dæk, søjler og bjælker. Bundplade jf. gammelt projektmateriale – 0,8 m bundplade på pæle.
