## **BYGNINGSUNDERSØGELSE**

### **FOR ØSTRE HAVN I SVENDBORG**

**RAMBØLL DANMARK A/S**

**JUNI 2025**

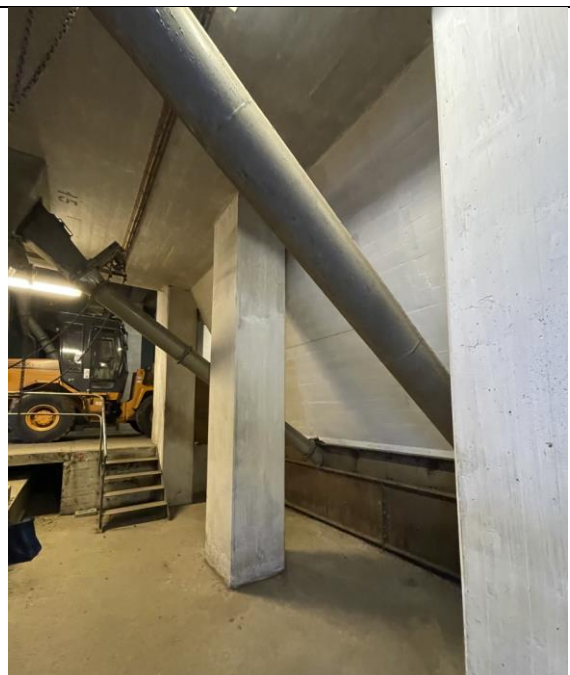
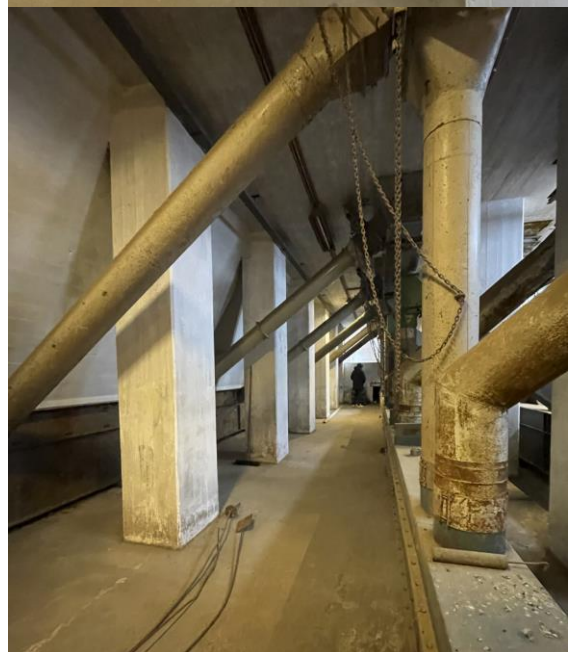
En del af stueplan er sænket ca. 1 meter, som samtidig danner bund for nogle af de store silorør.

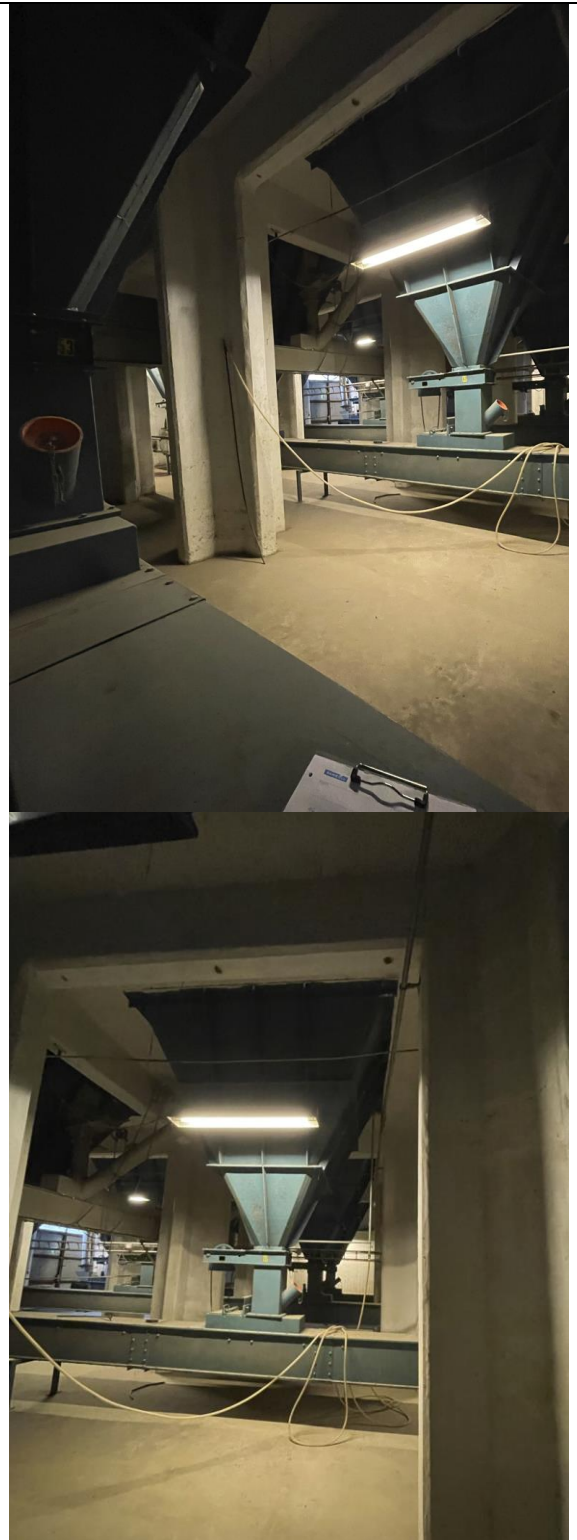
Kælder-/ stueplan under silorørene i pakhus 10. Bunden af de store silorør samles i denne kælder. De kraftige insitustøbte betonkonstruktioner fremstår meget pæne og tørre. Pæne og tørre forhold.

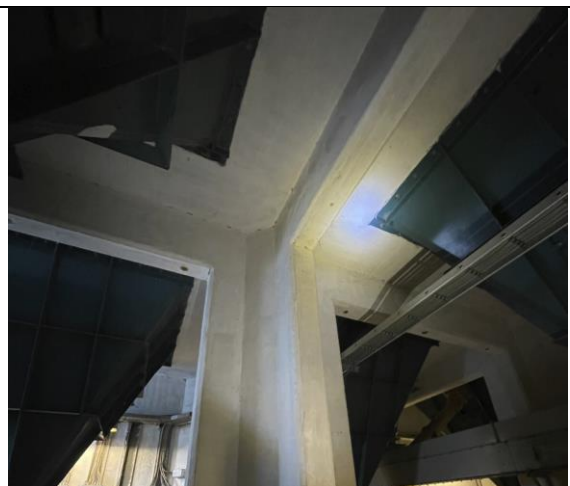
Betonkonstruktionerne i kælderen under silorør i pakhus 10. Betonsøjlerne med "kryds"-form, betonbjælker og underside betondæk. Pæne og tørre forhold og ingen skader på beton.

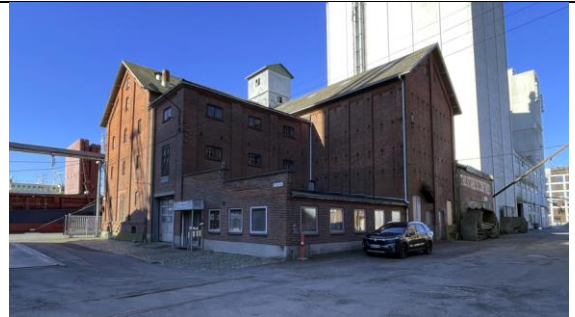
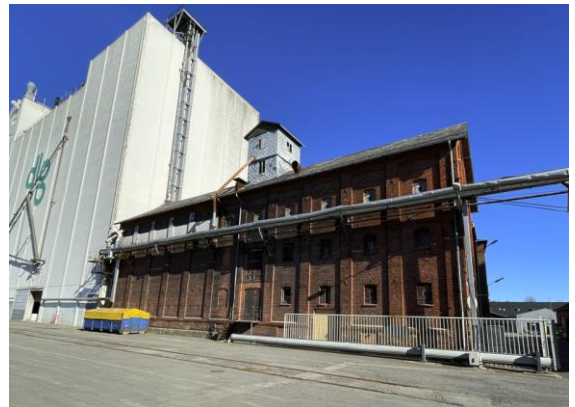
Rødt murværk udvendig.  
Segmentbuer over vinduer og gesimsudsmykning foroven.  
Pudsede sokler til underkant af kældervinduer.

Tilstanden af murværk er generelt af varierende karakter med partielle områder, som trænger til renovering/ vedligehold.

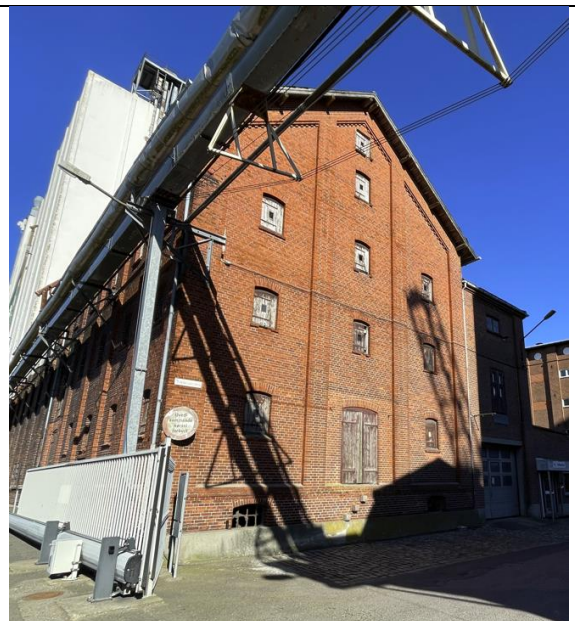
Rødt murværk udvendig.  
Segmentbuer over vinduer og gesimsudsmykning foroven.  
Pudsede sokler til underkant af kældervinduer.

Tilstanden af murværk er generelt af varierende karakter med partielle områder, som trænger til renovering/ vedligehold.

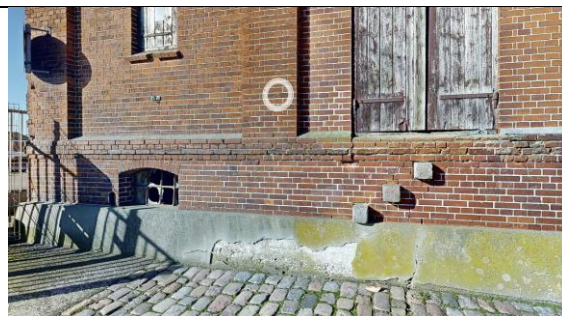
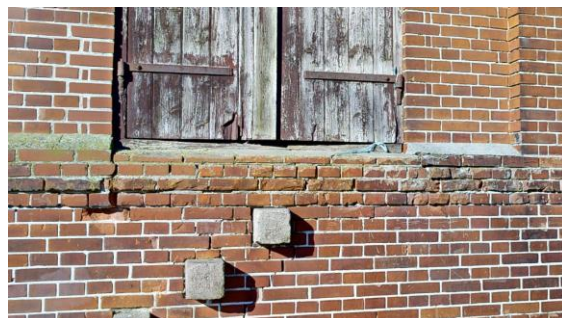
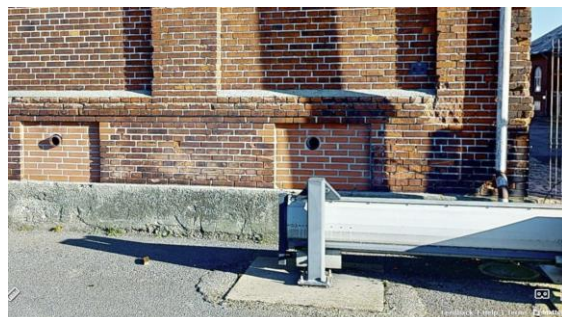
Partielle områder med mangelfulde murværksfuger. Generelt anbefales det at udkradse murværket og omfuge generelt. Der er flere revnedannelser i murværket. Der er ikke mistanke om stabilitets- eller bæreevneproblemer. Pudsede sokler skal generelt eftergås. Der findes en revner i sokkelpudsen.

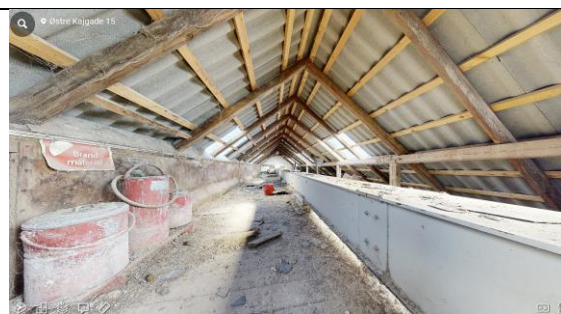
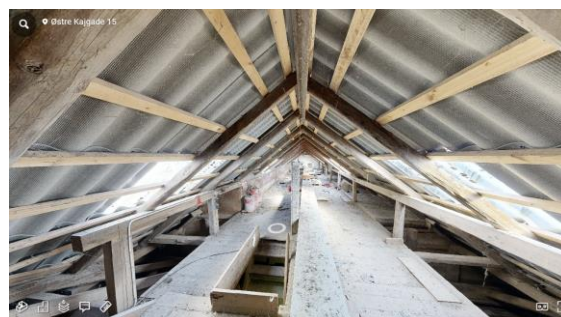
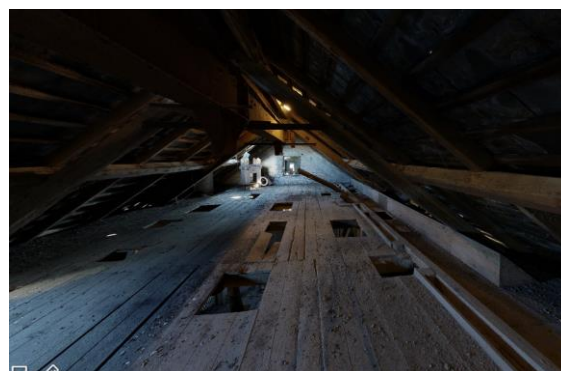
Alder på tagbelægningen er ikke kendt, men trælægter og bjælkespær samt underside eternit bølgeplader (bygning mod Pakhusvej) ser nyere ud end opførelsestidspunktet.

Skiferbelægningen på bygningsafsnittet mod havnen har flere defekte plader og områder. Generelt pæne og tørre tagrum uden de helt store bemærkninger.

Skiferbelægningen trænger til udskiftning.

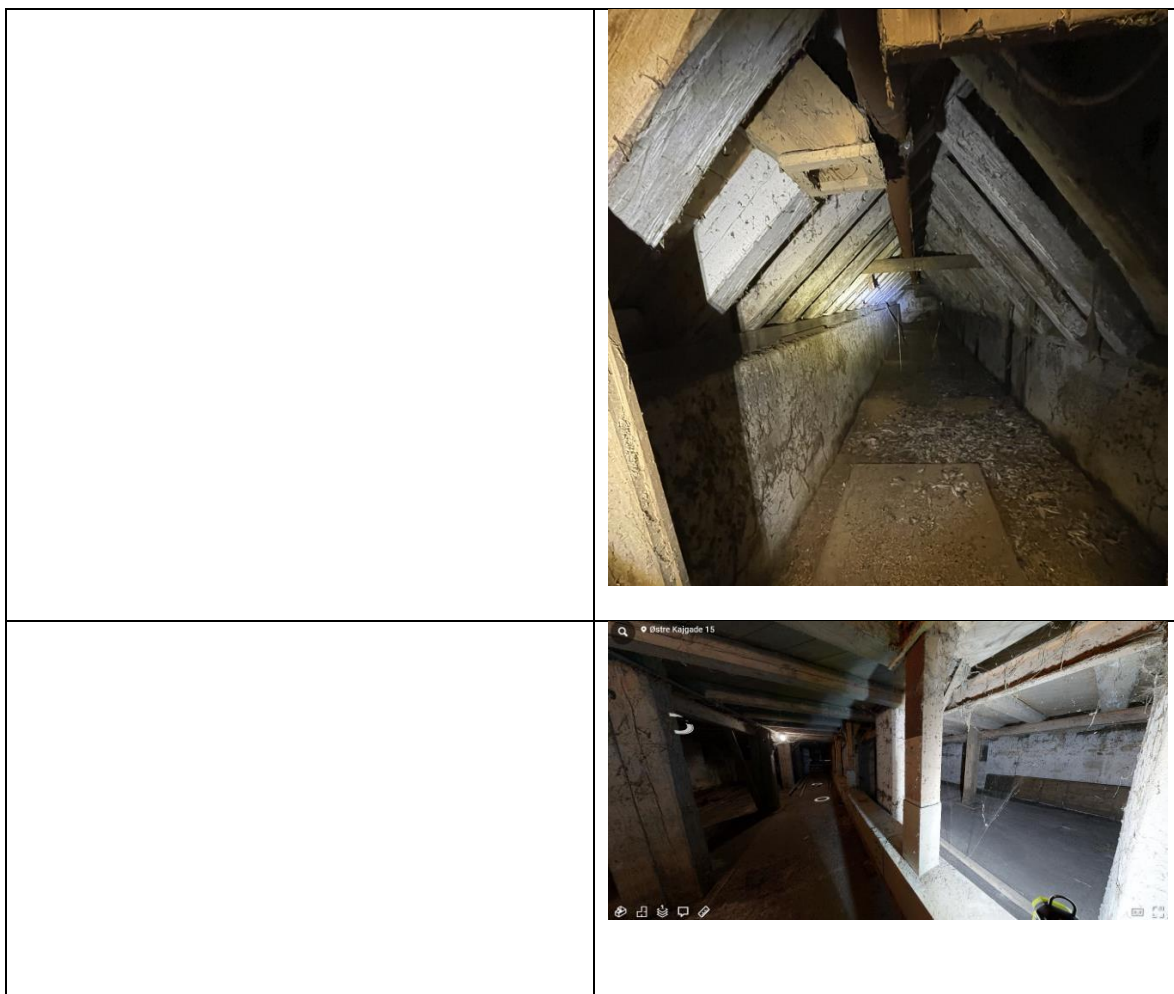
Der findes mange og store revner indvendigt i murværk. Det er påkrævet, at disse ved en genanvendelse bliver udbedret ved omring mv. for at genskabe intakt murværk.

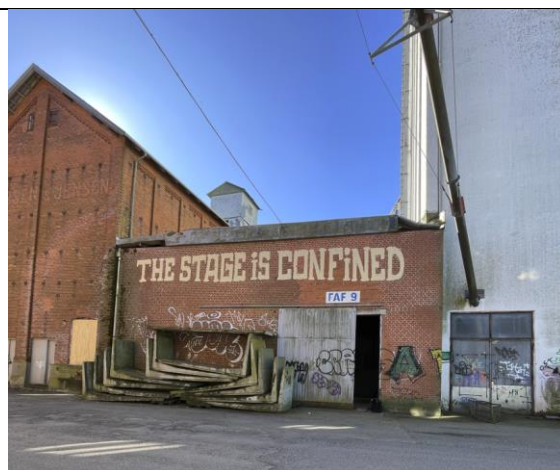
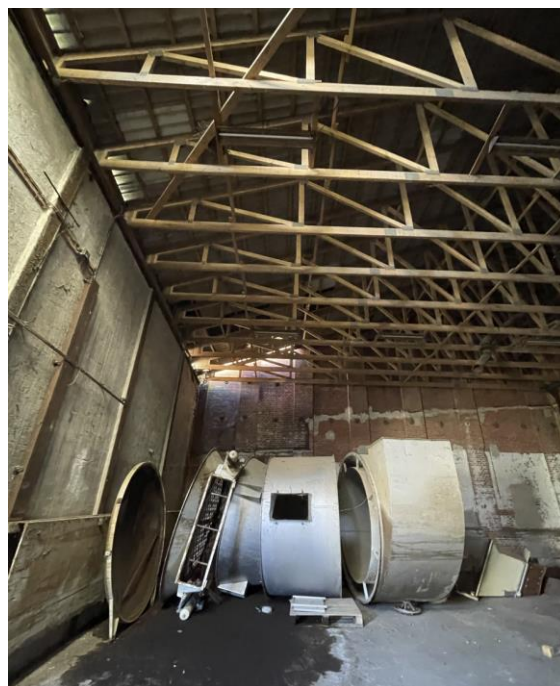
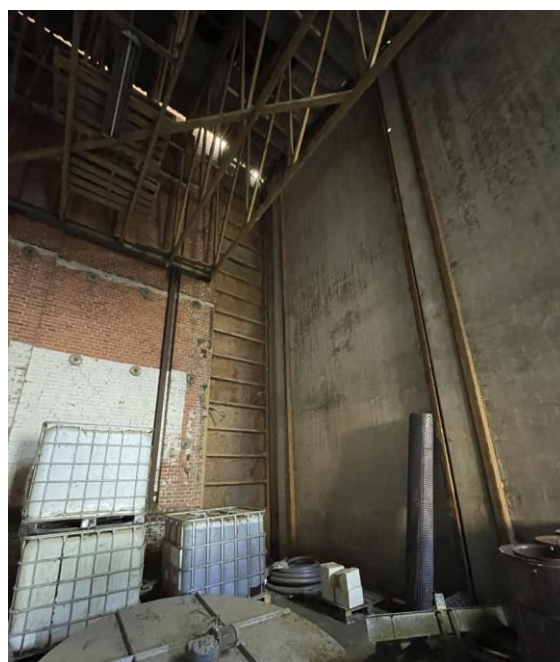
### 6.1 Bygning B – Overdækket areal - opbevaring

Uopvarmet værkstedsbygning. Udvendigt rødt murværk med en del graffitimaling. En del revner i facademurværk. Tagkonstruktion med bølgeeternitplader på halve trægitterspær.

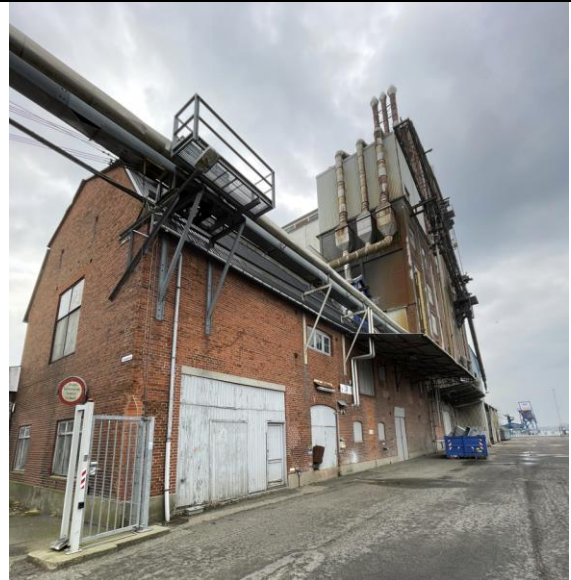
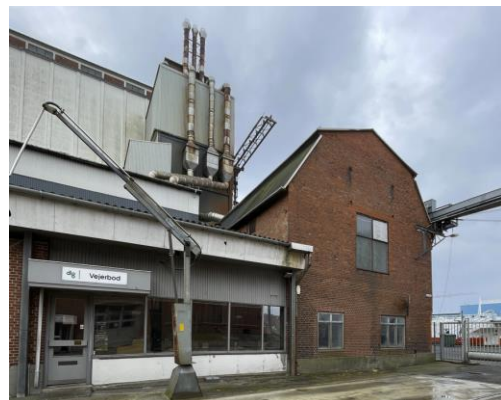
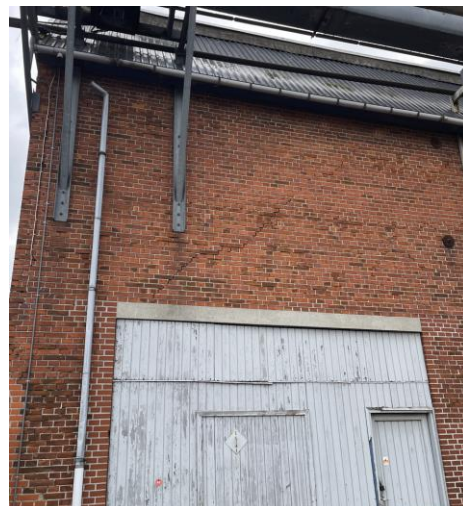
Bygning B: Rødt murværk udvendig. Varierende størrelser og placeringer af vinduer, døre og porte. Ingen "arkitektonisk" sammenhæng.

Tilstanden af murværk er generelt af varierende karakter, med partielle områder, som trænger til renovering/ vedligehold. Der er konstateret flere revnedannelser, indvendigt og udvendigt.

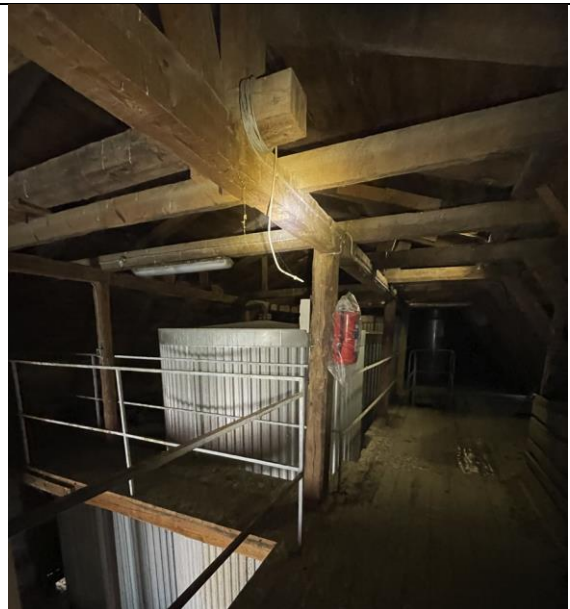
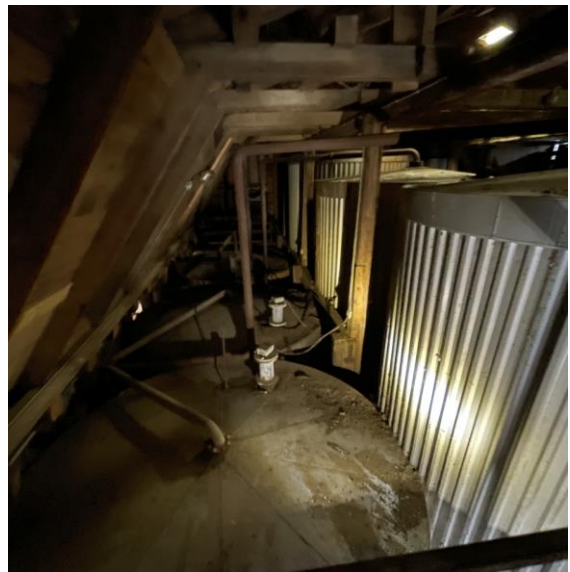
Bygning B – oprindeligt gammelt pakhus.  
Trækonstruktioner og indbyggede stålsiloer.

Der kunne konstateres en del indvendige revner i murværk mv.

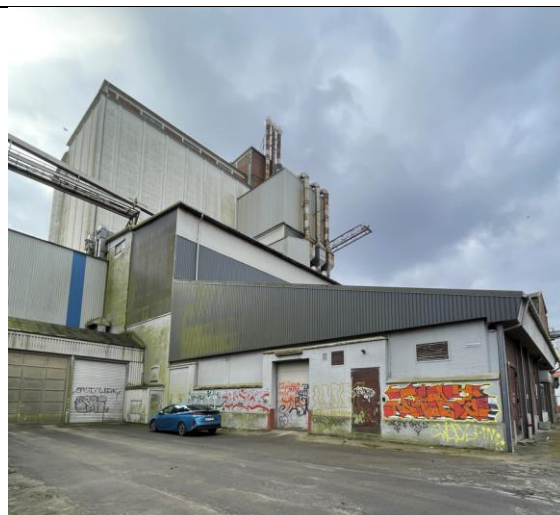
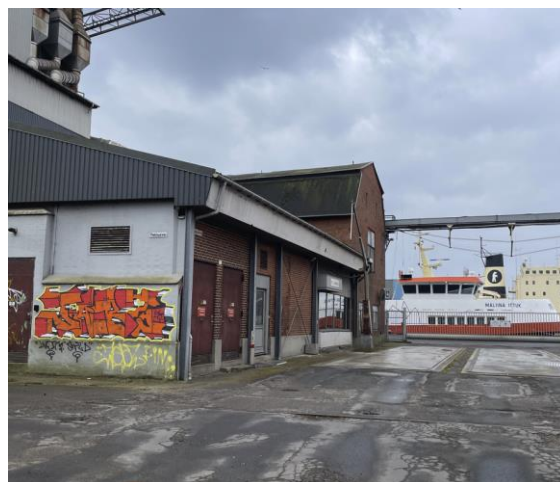
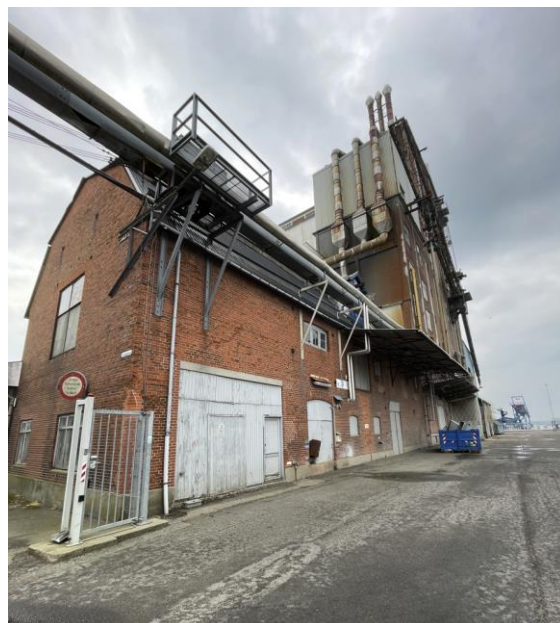
Generelt uopvarmede bygninger, som bærer præg af om- og tilbygninger gennem årene. Der er tydelige tegn på slitage og mange års stilstand og ingen benyttelse af bygningerne.

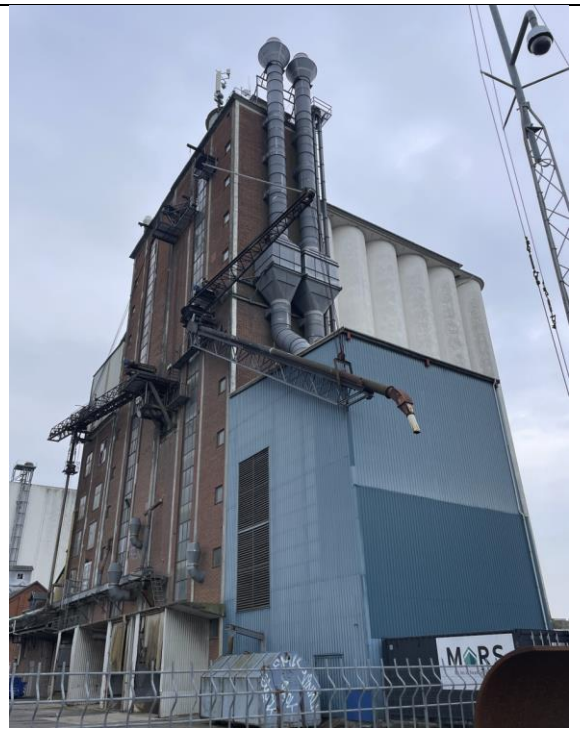
Silobygningerne set fra Pakhusvej. Der ses mange af de påbygninger/ tilbygninger mv. som er påført betonsiloerne/ -maskintårnene igennem årene.

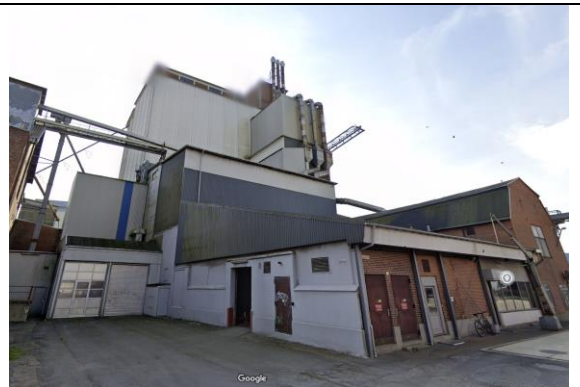
På facaderne er der mange steder påsat diverse udstyr, installationer, sluser, småbygninger mv. Ved fjernelse af disse vil der restere mange udbedringsopgaver på facaderne for at bevare det rigtige udtryk.

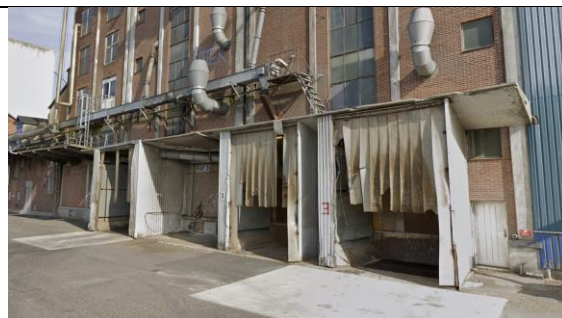
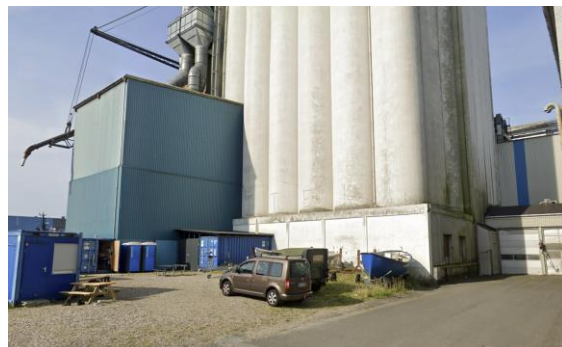
Facader mod syd – rødt teglmurværk – skalmure er af svingende karakter. Mange defekte og mangelfulde fuger og sten.

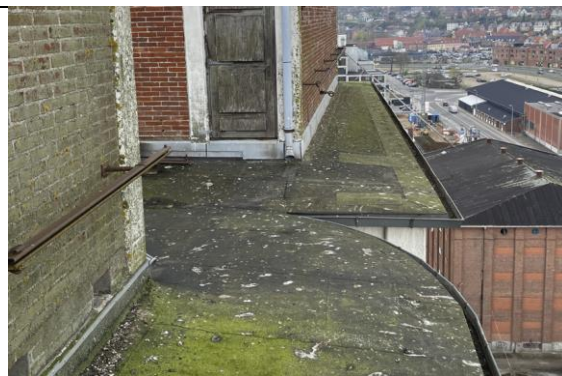
Tagafvanding, nedløbsrør og tagrender skal eftergås og rettes op/ udskiftes. Dette kan reducere nogle af de belægninger, som forekommer på facader mv.

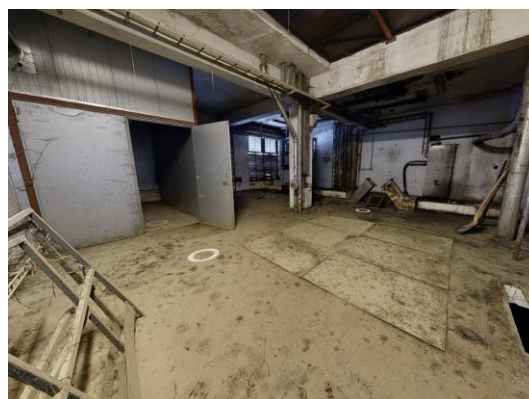
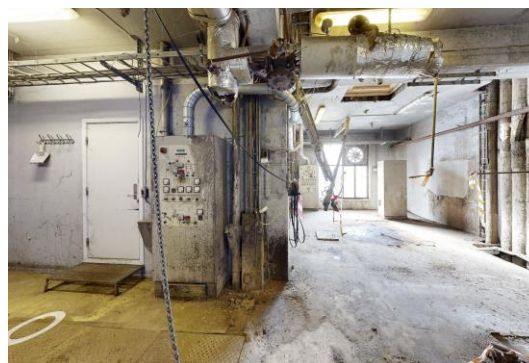
Der er ingen umiddelbare skader mv. på betonkonstruktioner. En del pudsafskalninger mv. på vægge.

Dækundersider har mange afskalninger og partielle områder med mindre skader.

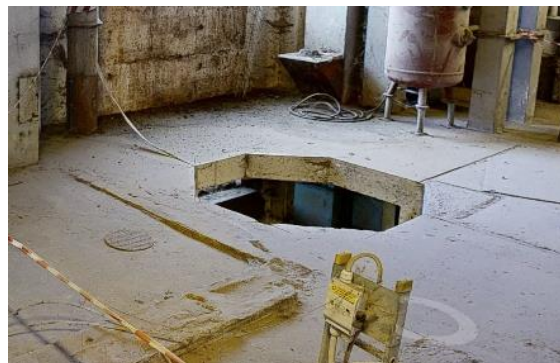
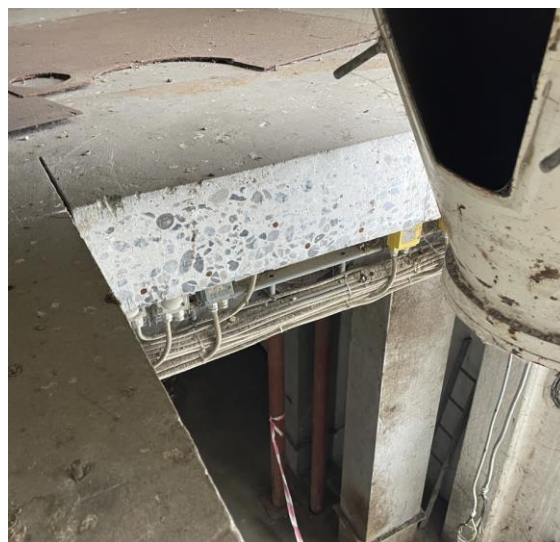
Der er rigtig mange dækkonstruktioner i maskintårnene, hvor der har været skåret ud for nyt udstyr – indbaksning af installationer mv.

Der er ingen steder, hvor der har været udført forstærkninger omkring disse hulltagninger.

Der foreligger heller ingen dokumentationer (weblager), som retfærdiggør disse store hulltagninger.

Det vil sige, at der i en dokumentationsfase kan være en stor udfordring ved at eftervise konstruktioner med disse hulltagninger.

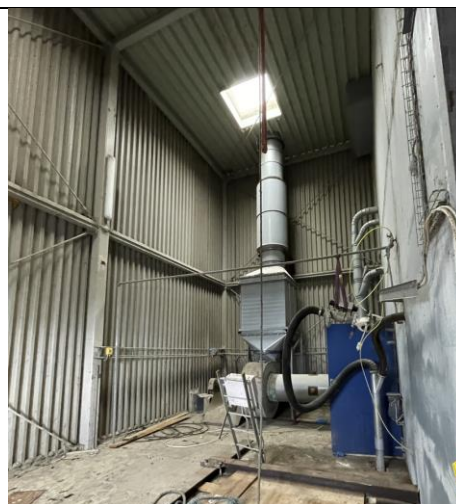
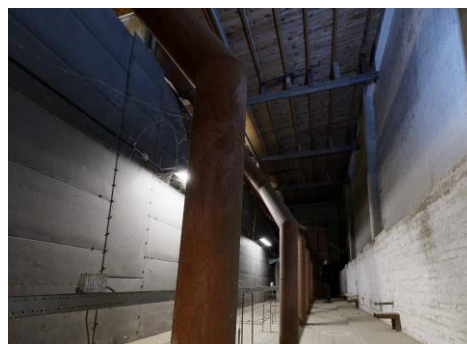
Fotos fra diverse overbygninger udført gennem årene.

Fælles for de fleste af disse er, at de er udført i kraftige stålkonstruktioner og med beklædning af profilerede stålplader.

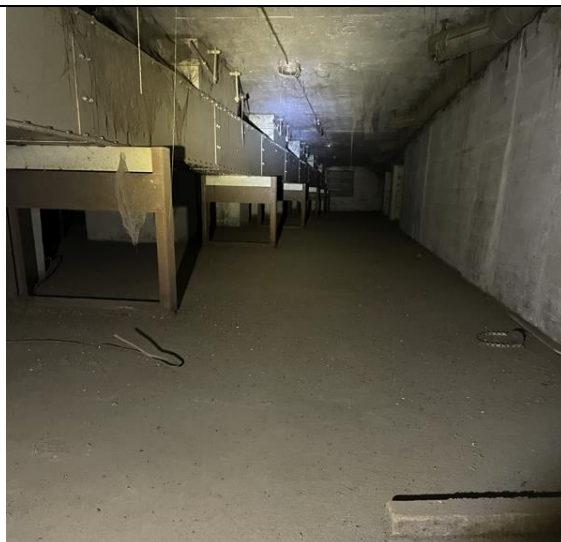
Foto af kælder pakhus 2

Silodelen – insitustøbte betonbjælker på armerede betonplinte.

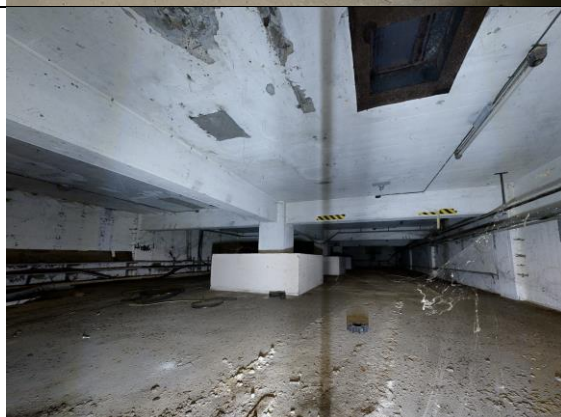
I delen under maskintårnet – samme konstruktion, blot højere rumhøjde.

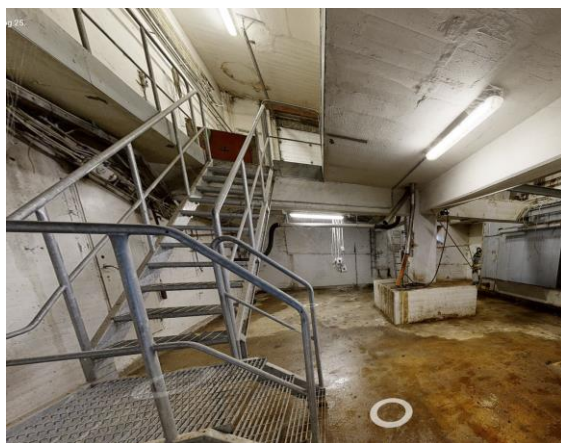
Foto's fra stueplan pakhus 2  
Silodelen – udstyr med silobunde. Insi-  
tustøbte betonkonstruktioner.

Ingen umiddelbare skader på konstruktioner.

Maskintårnet – hultagninger i dækkonstruktio-  
ner – mange steder. Ingen dokumentation  
af hultagninger og bæreevneeftervisninger.

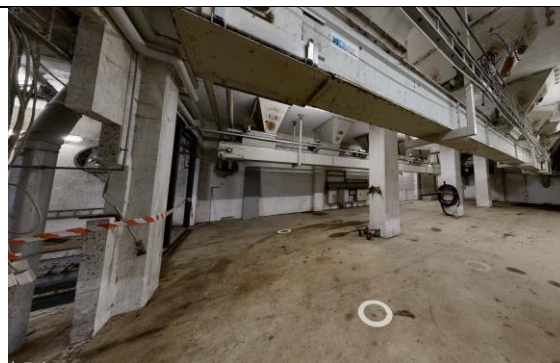
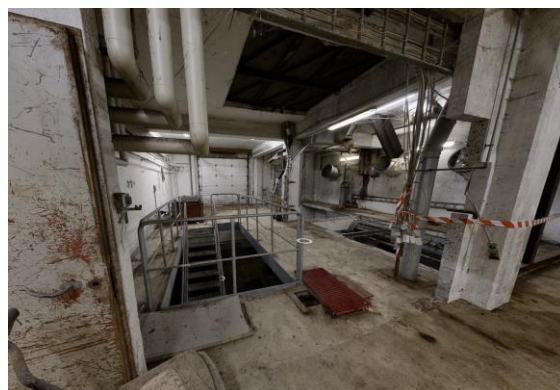
Foto fra stueplan – pakhus 3  
Silodelen – udstyr med silobunde. Insi-  
tustøbte betonkonstruktioner.  
Ingen umiddelbare skader eller nødvendige  
reparationer.

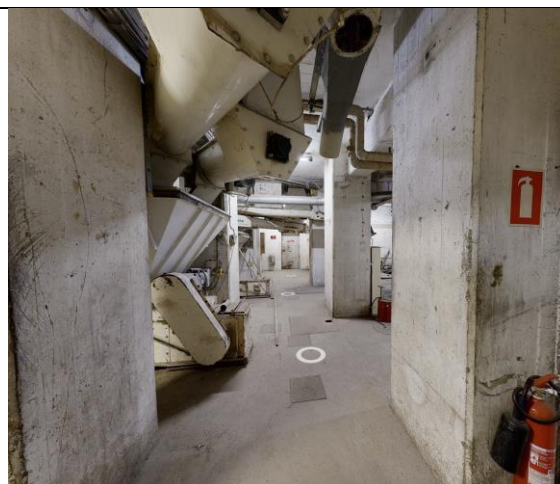
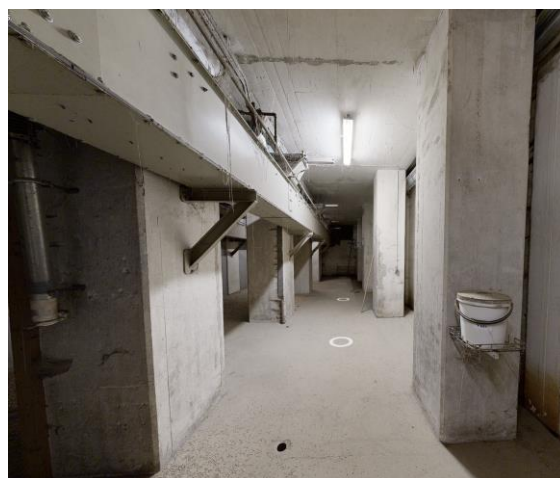
Stueplan – pakhus 4

udstyr med silobunde. Insitustøbte betonkonstruktioner.

Ingen umiddelbare skader eller nødvendige reparationer.

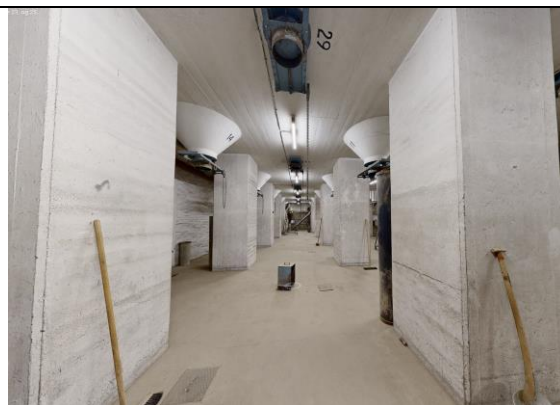
Maskintårnet – etager er fyldt med udstyr for håndtering af korn- og foderstoffer.

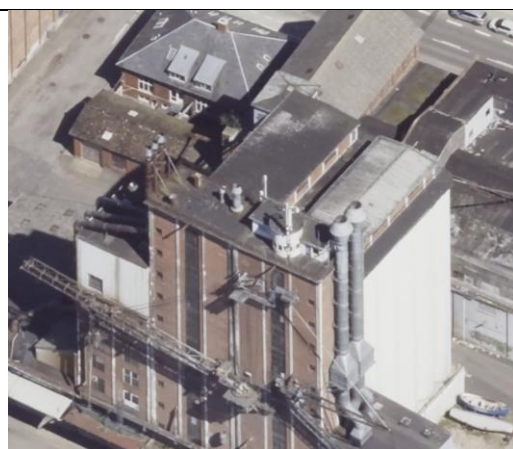
Tagbelægninger er ikke besigtiget med henblik på stand og vedligehold. Ved eventuelle genanvendelser, skal der med overvejende sandsynlighed udføres isoleringer eller andet. Og i den forbindelse vil der blive gennemgået tagflader mv.

Tagafvandinger (tagrender og nedløbsrør) er flere steder mangelfulde og mangler direkte.
