# **Østre Kaj - Bygningsundersøgelse**

## **sammenfattende rapport**

Oktober 2025

Udarbejdet af Svendborg Kommune

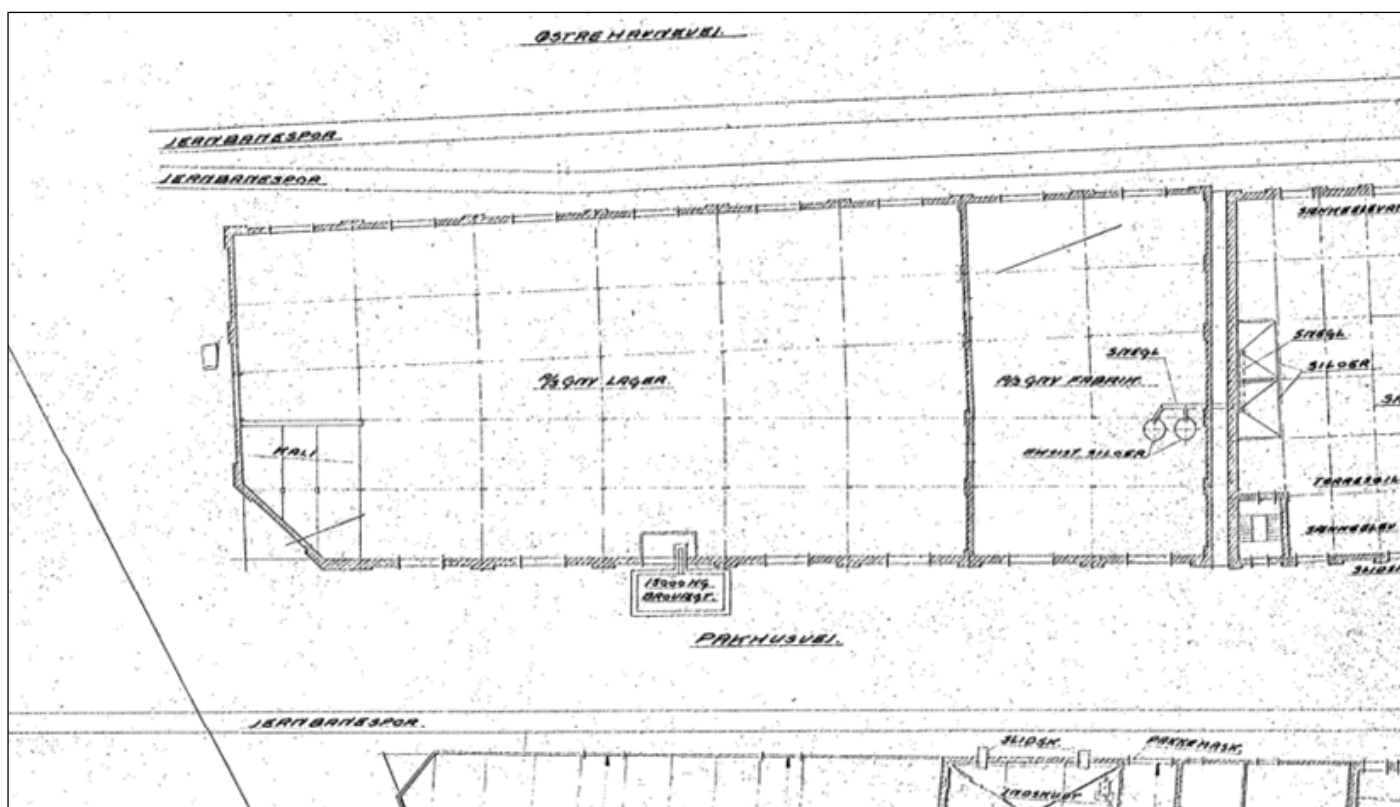
*Der forefindes en del revner i murværk. Hvis murværk ønskes bevaret ved fremtidig anvendelse kræves en del udbedrende reparation af murværk ved udkradsning af revner, omfugning og ommuring af flere større felter/områder af facade-murværk.*

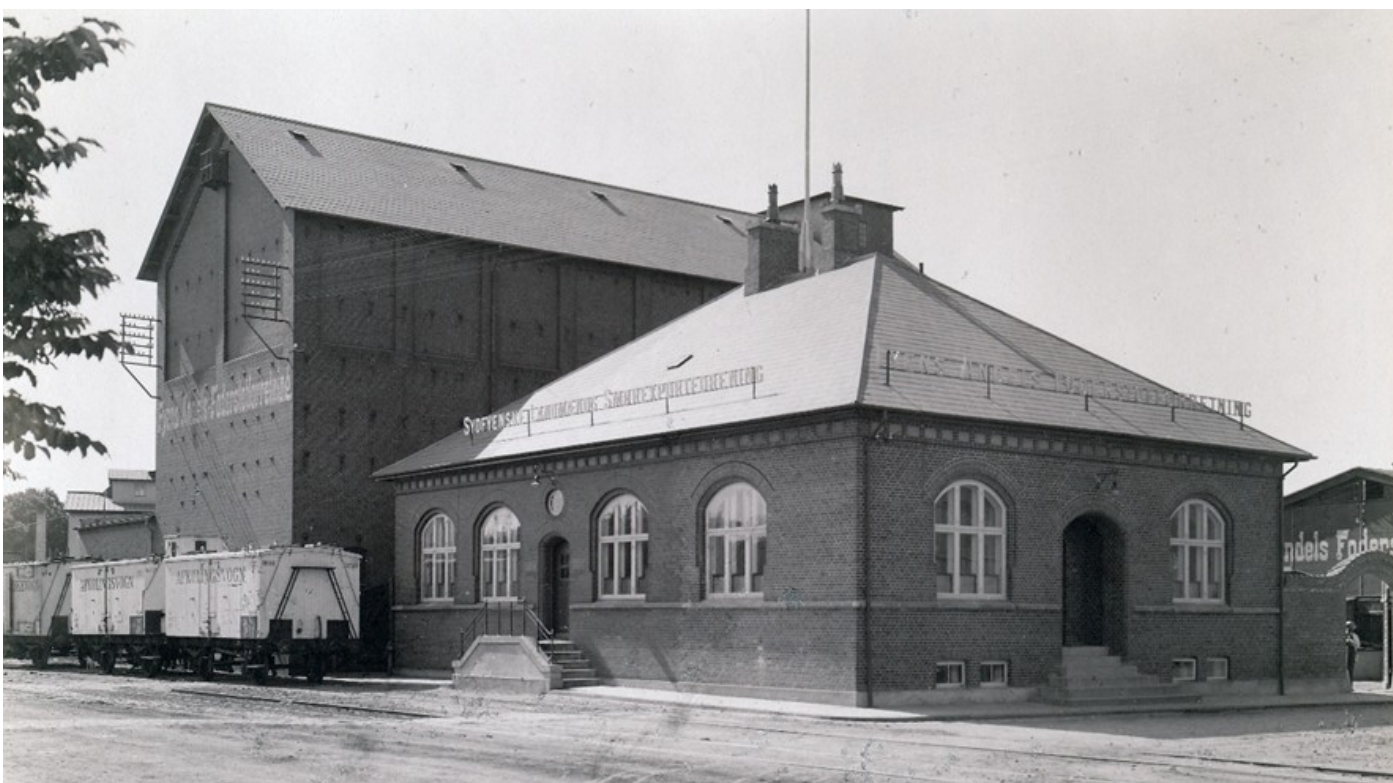
*Partielle områder med mangelfulde murværksfuger. Generelt anbefales det at udkradse murværket og omfuge. Der er flere revnedannelser i murværket. Der er ikke mistanke om stabilitets- eller bæreevneproblemer. Indvendigt trænger overflader til renovering og opfriskning. Bygningen har stået tom i mange år og er ikke løbende blevet vedligeholdt og ej heller opvarmet.*

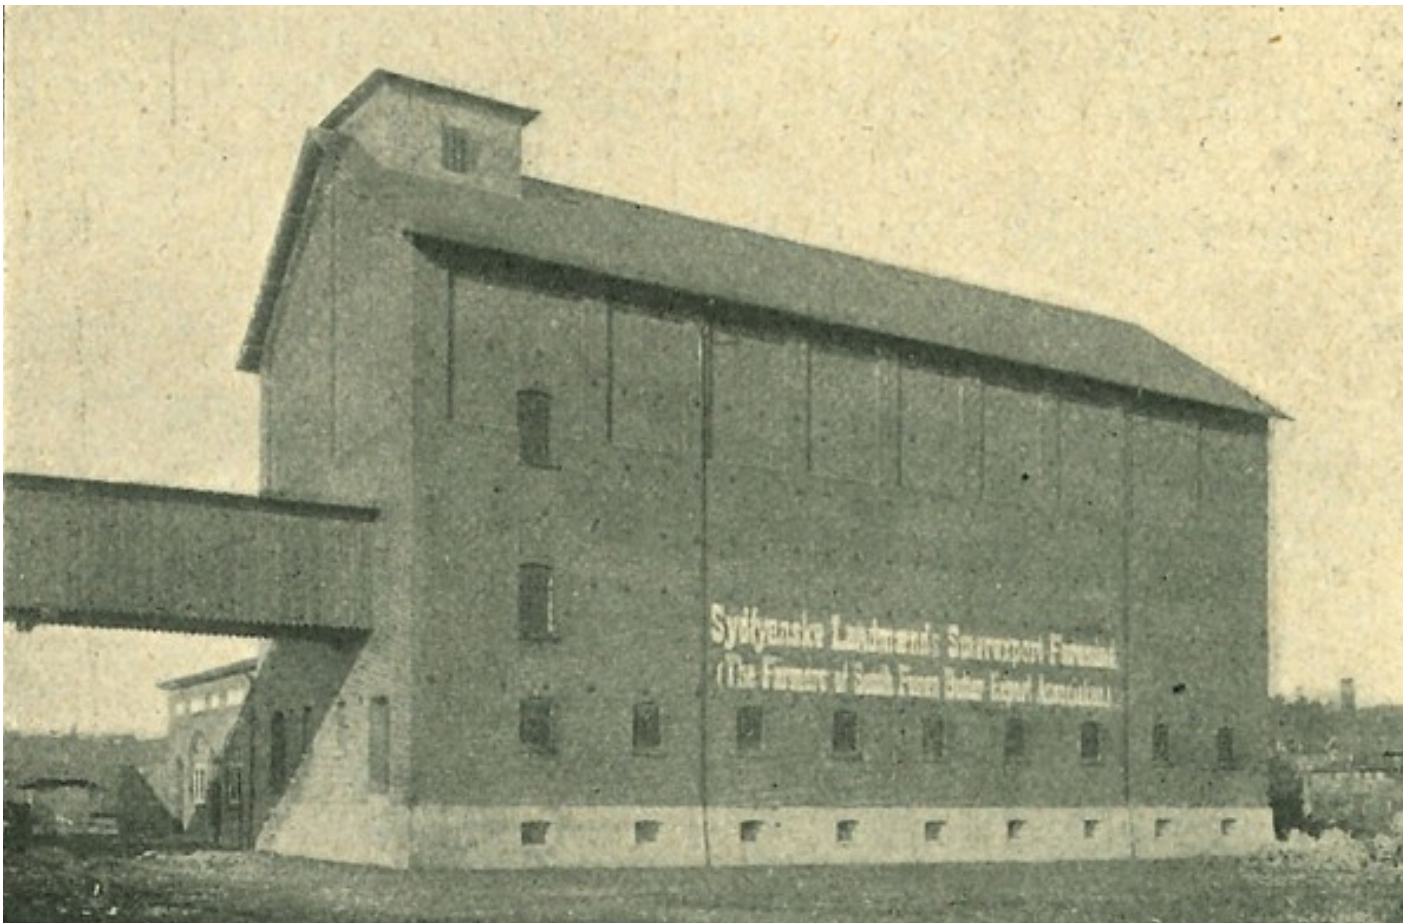
*Pakhuset, som indeholder gamle indvendige træsiloeer, er udført med forankring i mange niveauer. Disse forankringer ses som synlige ankre på udvendig side af murværk. Der ses tydelige spor af rustdannelse, som har løbet ned af udvendigt facademurværk.*

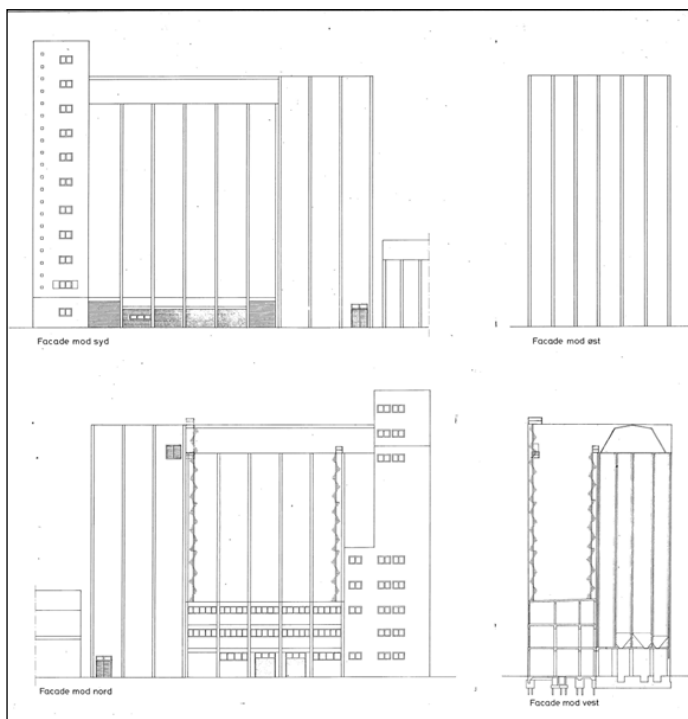
*Mange af etagerne har været anvendt til diverse maskinindretninger mv. for behandling af korn mv.*

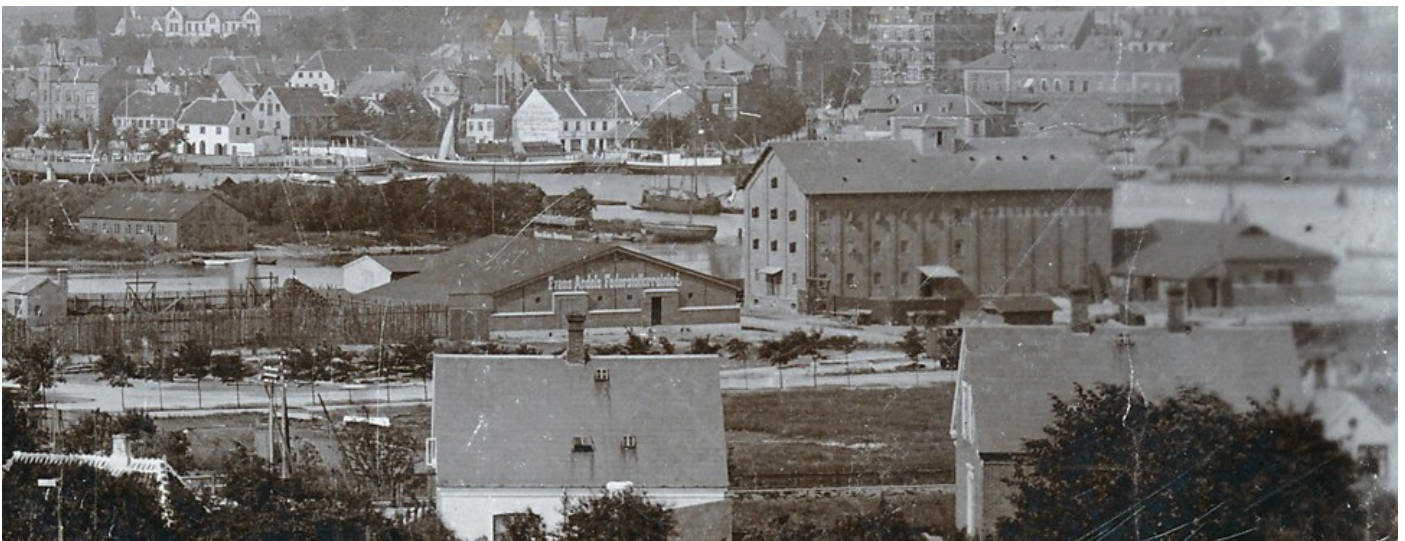
Bygningen er mulig at renovere, ombygge og genanvende til nye formål. En transformation af det gamle pakhus til et moderne anvendeligt rum kræver en detaljeret og grundig planlægning for sikre, at bygningen kan opfylde nutidens krav til sikkerhed, funktionalitet og æstetik.

Der er nedenstående tekniske udfordringer i forbindelse med en eventuel transformation:

- Der kræves teknisk dokumentation for at opfylde nugældende normer og regler – Statik, energi og brand
- Der skal ske en generelt kraftig renovering af bygningsdele og konstruktioner. Nye konstruktioner og bygningsdele ved ny indretning og mulig forstærkning af eksisterende
- Murværket har mange revner og mangelfulde fuger, som kræver reparation/ renovering
- Klimaskærmen skal renoveres/ repareres i nødvendigt omfang for fremtidige påvirkninger og forlængelse af levetid

En ombygning og genanvendelse indenfor bestående rammer vil være mulig, da bygningen fremstår sunde og med kraftige eksisterende konstruktioner. Dette sammenholdt med bygningens nuværende indretning og udformning, som er oplagt til indretning med anvendelser i flere etager og dermed mange kvadratmeter areal. Bygningen bærer præg af ikke at have været benyttet, driftet eller vedligeholdt i mange år. Dog er "grundkonstruktionerne" forholdsvis intakte og kan genanvendes til ny brug.

Der er konstateret/er risiko for miljøfarlige stoffer, der udgør en risiko for indeklimaet ved den nuværende bygningsanvendelse. Bygningen skal gennemgå en sanering/indkapsling af miljøfarlige stoffer, inden den kan anvendes.

Bygningen skal ved fremtidig anvendelse designes, således der tages højde for potentielle oversvømmelser. Eksisterende konstruktioner vil ved havvandsstigninger/ vandpåvirkninger være særligt udsatte. De kan ikke tåle vandpåvirkning i alt for lang tid, grundet opfugtninger mv.

Der skal anvendes materialer, der er modstandsdygtige overfor vandpåvirkning. Det anbefales således at der ved ombygning/ genanvendelse etableres en forhøjede gulvkote over nuværende terræn. Desuden skal der udføres en "skalsikring" af udvendig murværk/ betonsokkel. Kælderarealer kan anbefales opfyldt og nedlagt i samme forbindelse.

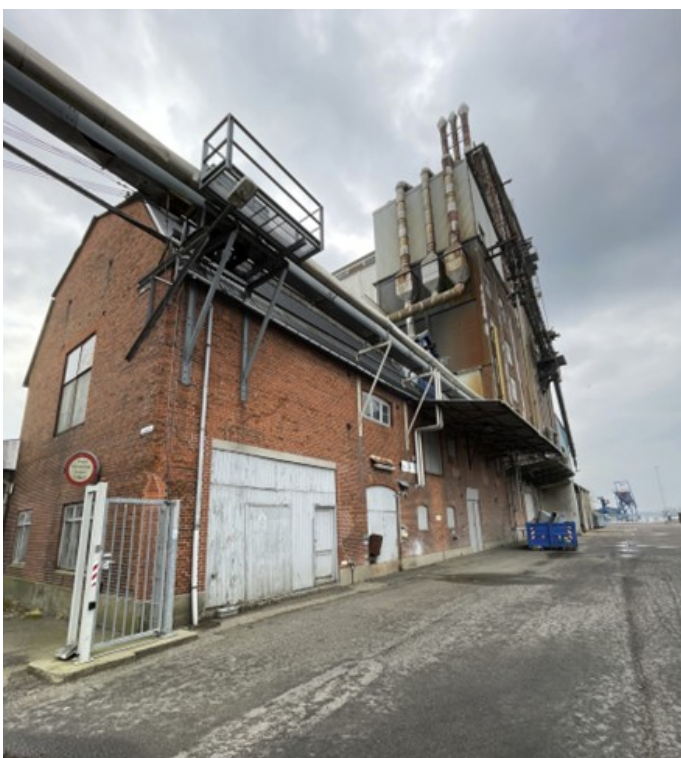
*Pakhus 1's sydlige del fra 1912 mod Østre Kaj fremstår i dag rimeligt identisk med den oprindelige bygning.*

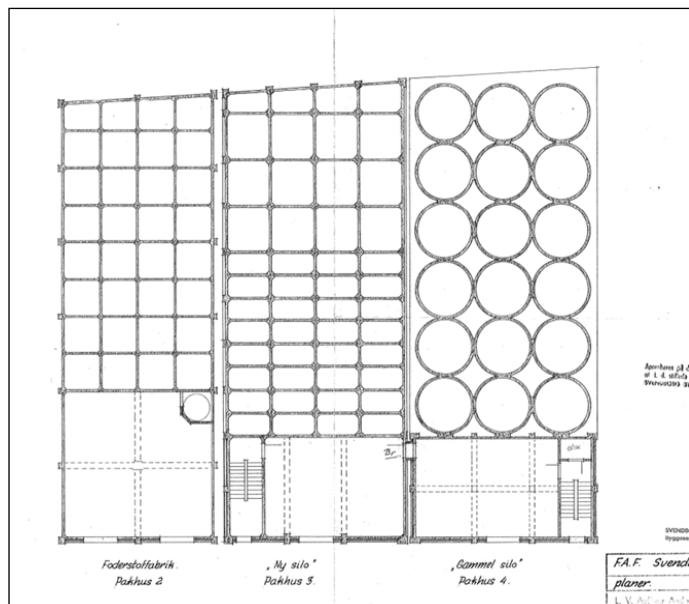
Oversigtsplan – Pakhus 2, 3 og 4 (fra byggesagen Ny silo – pakhus 3 - 1958)

Der kræves mange særlige tiltag og udskiftninger ved en eventuel genanvendelse til f.eks. liberale erhverv – tekniske, energitekniske og brandtekniske forhold. Bygningen er hårdt medtaget og slidt.
